DIPLOMARBEIT

Die Veränderung städtischer Strukturen im Zuge des Wiederaufbaus am Beispiel Wien

Fachbereich Städtebau

eingereicht an der Technischen Universität Wien

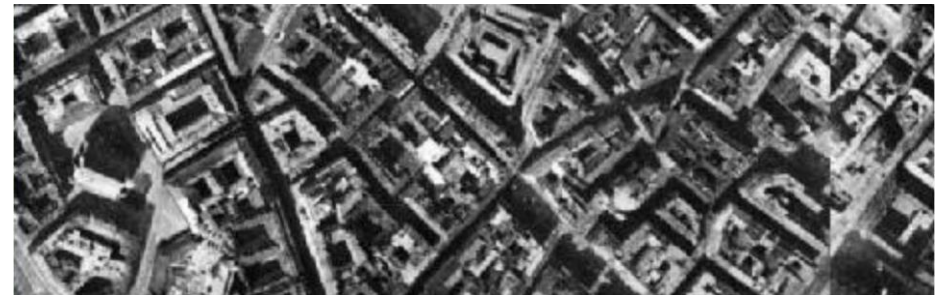
Abbildung 3: Luftbild Innere Stadt (1956, 1:5000).

Durch diese Luftaufnahmen lassen sich Veränderungen in der Stadtstruktur erkennen, welche dann durch Literatur, genauere Analyse dieser Luftbilder und anderer Hilfsmittel studiert werden können.

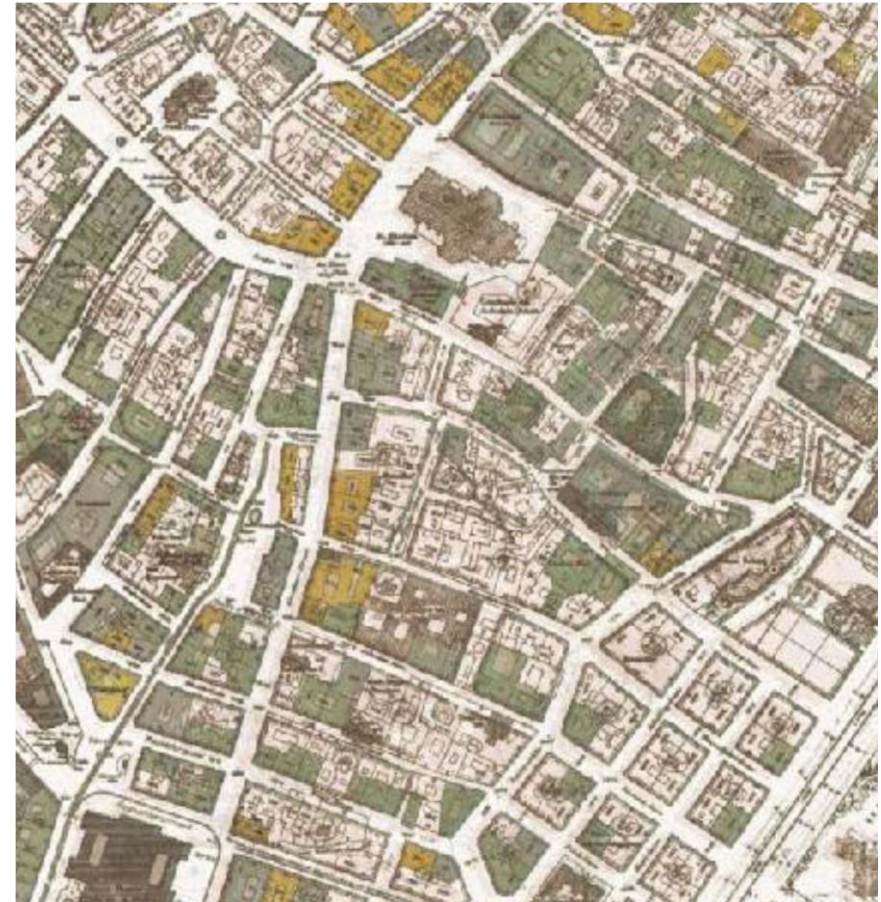
Abbildung 5: Ausschnitt Kriegssachschädenplan 1946.

Durch diesen Plan lassen sich einzelne Gebäude an deren Schäden und Wiederaufbaumaßnahmen analysieren.

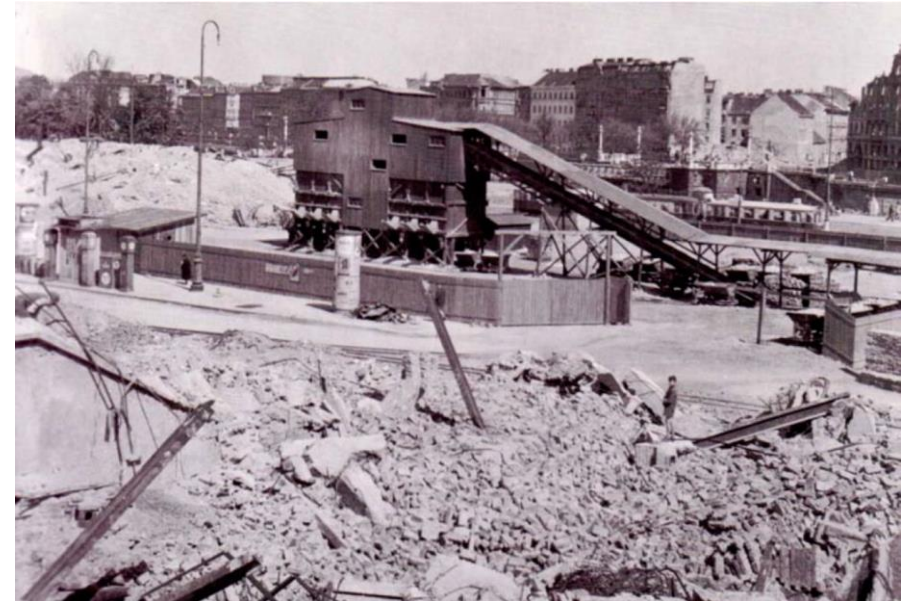
«1947 begann die planmässige Errichtung von Neubauten. Ein wesentlicher Beitrag dazu kam aus Schweden. Es waren zwei eigens für Wien konstruierte Maschinenkombinationen, die aus Bauschutt Ziegeln pressten. Man nannte sie Vibro-Steine, weil das Material durch Vibration verfestigt wurde. Die Maschinen wurden auf dem Franz-Josef-Kai aufgestellt, weil dort enorme Mengen Schutt zur Verfügung standen.»³⁶

Abbildung 15: Die schwedische Maschinen-Konstruktion, mit der auf dem Franz-Josefs-Kai Bausteine aus dem Schutt gepresst wurden.
Quelle: 150 Jahre Wiener Stadtbauamt. S.50

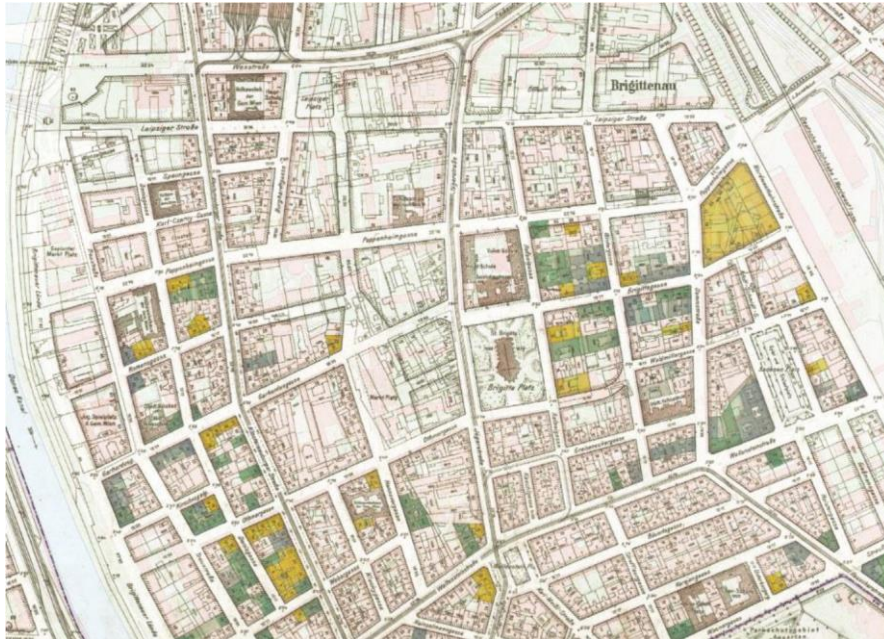
Abbildung 25: Übersicht Kriegssachschadenplan 1946.

Wie in der Übersicht des Kriegssachschadenplans für dieses Bearbeitungsgebiet gut erkennbar ist, gibt es durchaus eine relativ grosse Anzahl von Totalschäden und etwas weniger Leichte Schäden.

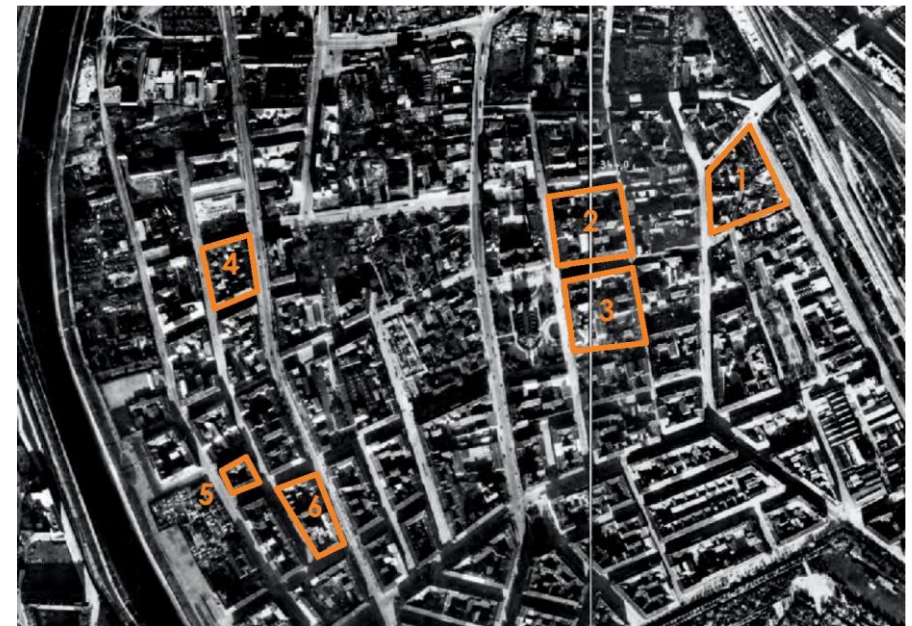
Abbildung 26: Luftbild Schadensbereiche (1938).

In dem nachfolgenden Luftbild von 1938 sind die Bereiche mit Totalschäden inclusive der Kombination mit leichten Schäden für die spätere Untersuchung markiert.

Diese Bereiche werden nachfolgend einzeln untersucht und mit Luftaufnahmen aus dem Jahr 1956 verglichen. Dadurch kann festgestellt werden, ob diese Bereiche originalgetreu wieder aufgebaut wurden oder neue Strukturen entstanden.

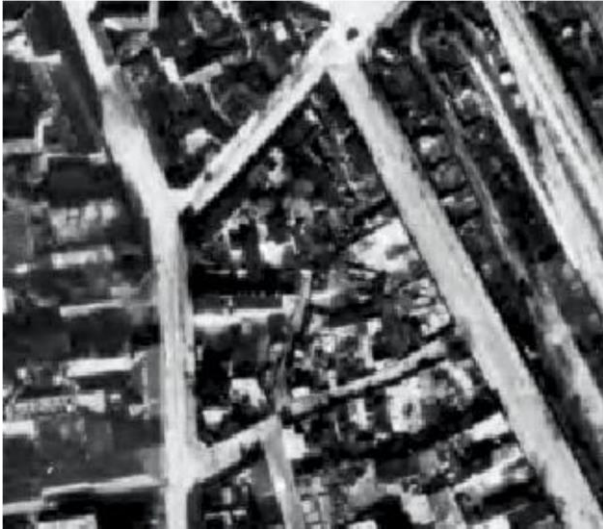
Abbildung 27: Luftbild Bereich 1 (1938).

Laut Kriegssachschädenplan ist dieser gesamte städtische Block als Totalschaden gewertet. Dies ist auch im Luftbild von 1956 gut wahrzunehmen.

Von der städtischen Struktur her blieb das Feld allerdings erhalten und es gab in der Hinsicht keine Veränderung gegenüber 1938.

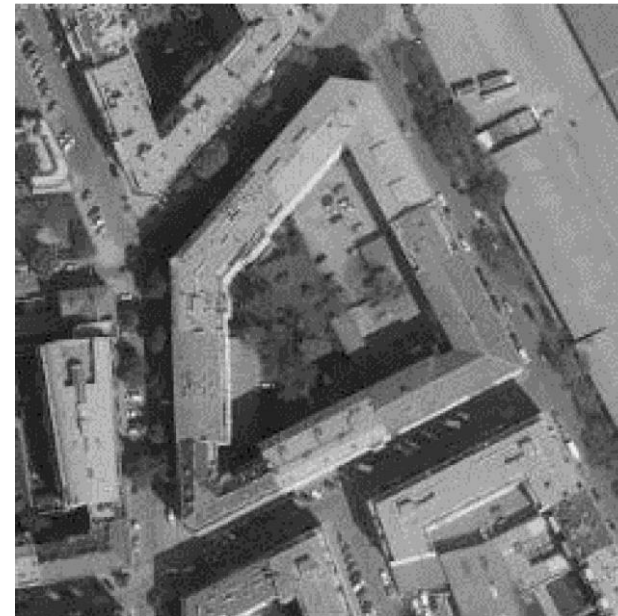
Abbildung 29: Luftbild Bereich 1 (2017).

Im Luftbild von 2017 sieht man, dass dieser Bereich heute eine Randblockbebauung aufweist.

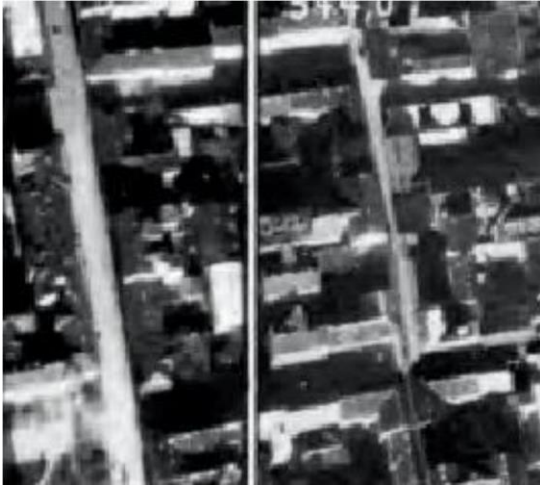
Abbildung 30: Luftbild Bereich 2 (1938).

Laut Kriegssachschädenplan hat dieser städtische Block hauptsächlich kleinere Schäden davongetragen.

Von der städtischen Struktur her blieb das Feld erhalten und es gab in der Hinsicht keine Veränderung gegenüber 1938.

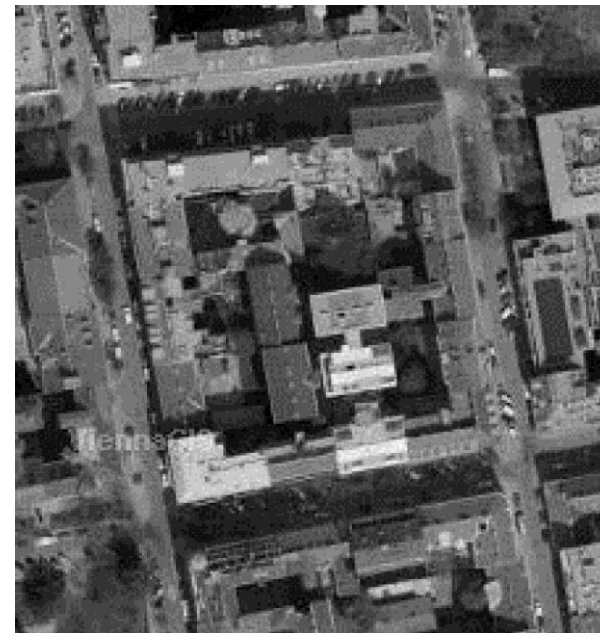
Abbildung 32: Luftbild Bereich 2 (2017).

Im Luftbild von 2017 ist erkennbar, dass die noch 1956 bestehenden Baulücken geschlossen wurden.

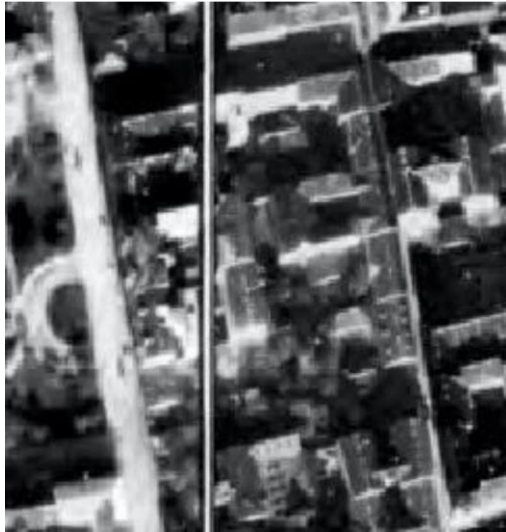
Abbildung 33: Luftbild Bereich 3 (1938).

Laut Kriegssachschädenplan hat dieser städtische Block im gleichen Ausmass kleinere Schäden und Totalschäden davongetragen.

Der nördliche Teil dieses Bereichs scheint von ihrer Struktur bis heute unverändert. Der südliche Teil hat sich allerdings im grösseren Ausmass verändert. Im Luftbild von 1956 ist zu erkennen, dass der im Jahr 1938 noch vorhandene Durchgang nun nicht mehr existiert und der Bereich 3 mit dem im Süden anschließenden städtischen Block zusammengelegt wurde. Diese Änderung der städtischen Struktur wird in Kapitel 2.4 genauer beleuchtet.

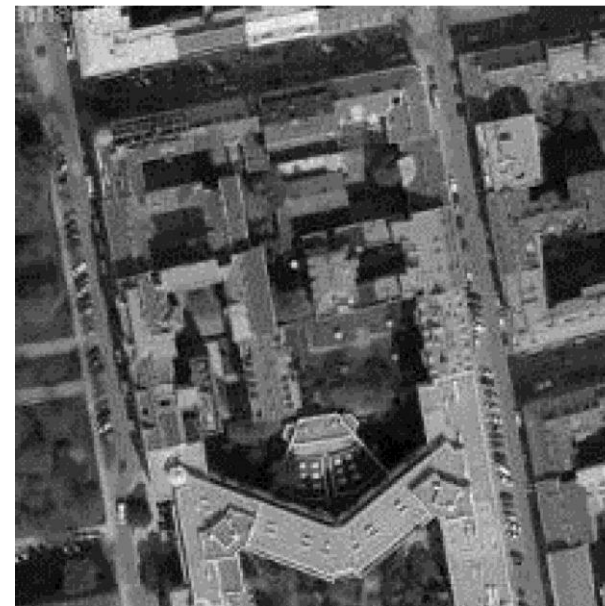
Abbildung 35: Luftbild Bereich 3 (2017).

Im Luftbild von 2017 ist erkennbar, dass im südlichen Bereich eine generelle Veränderung der Art der Bebauung erfolgte, während der nördliche Teil weitgehend unverändert blieb.

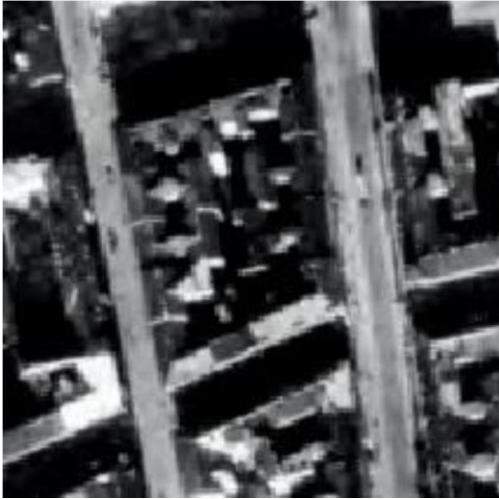
Abbildung 36: Luftbild Bereich 4 (1938).

Laut Kriegssachschädenplan wurde der gesamte nördliche Teil dieses städtischen Blocks leicht beschädigt. Zwei Gebäude erlitten ausserdem einen Totalschaden.

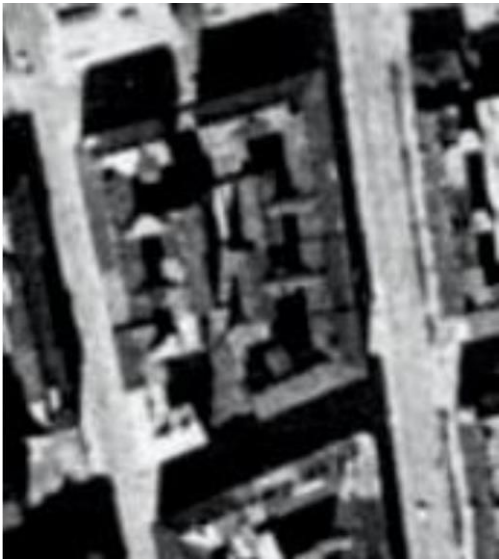
Abbildung 37: Luftbild Bereich 4 (1956).

Der nördliche Teil wurde, mit Ausnahme einer kleinen Baulücke, entsprechend der Vorkriegsbebauung wiederaufgebaut. Der Totalschaden an der Südseite wurde allerdings bis zum Jahr 1956 noch nicht behoben. Im Luftbild ist an dieser Stelle klar eine Baulücke zu erkennen.

Von der städtischen Struktur her blieb das Feld erhalten und es gab in der Hinsicht keine Veränderung gegenüber 1938.

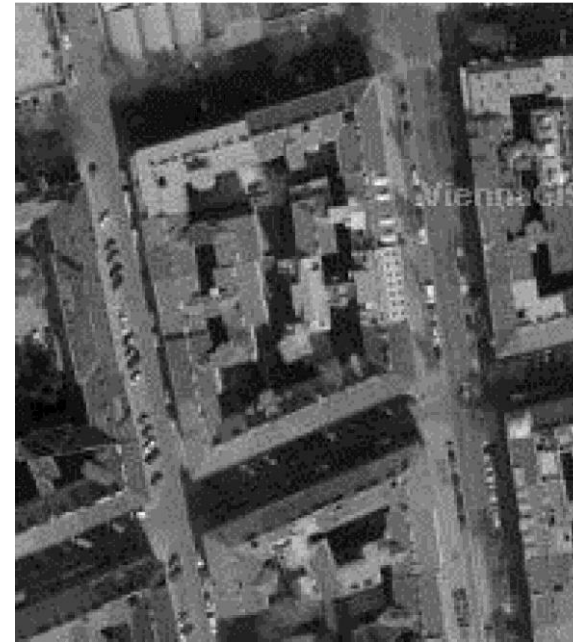
Abbildung 38: Luftbild Bereich 4 (2017).

Das Luftbild von 2017 zeigt, dass die verbliebenen Baulücken geschlossen wurden.

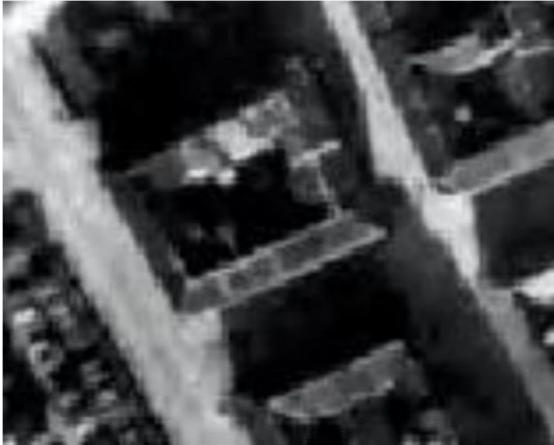
Abbildung 39: Luftbild Bereich 5 (1938).

Laut Kriegssachschädenplan wurde der gesamte städtische Block beschädigt. Zusätzlich zu leichten Schäden wurde ein Gebäude schwer beschädigt und ein weiteres erlitt einen Totalschaden.

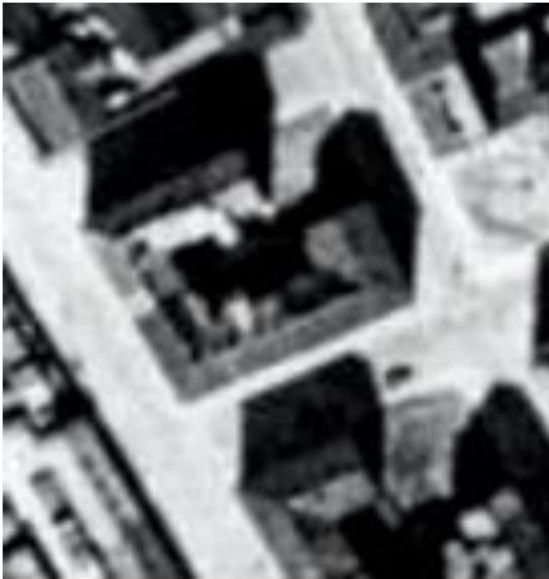
Abbildung 40: Luftbild Bereich 5 (1956).

Von der städtischen Struktur her blieb das Feld erhalten und es gab in der Hinsicht keine Veränderung gegenüber 1938.

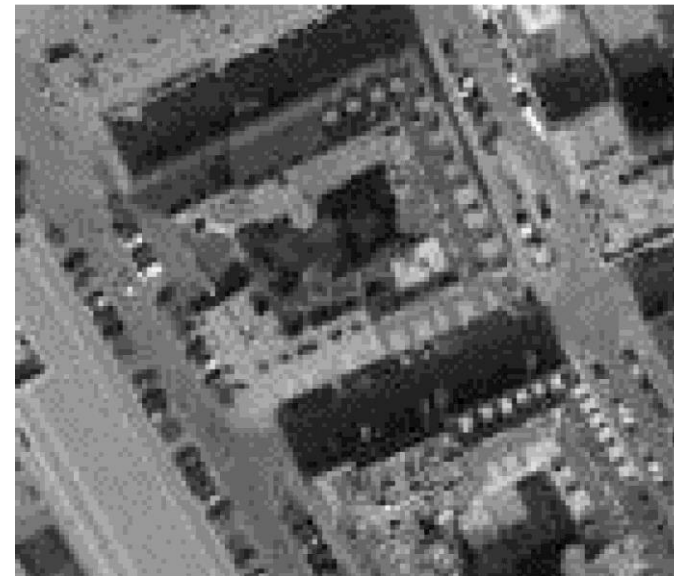
Abbildung 41: Luftbild Bereich 5 (2017).

Das Luftbild von 2017 zeigt, dass die bisherige Baulücke geschlossen wurde.

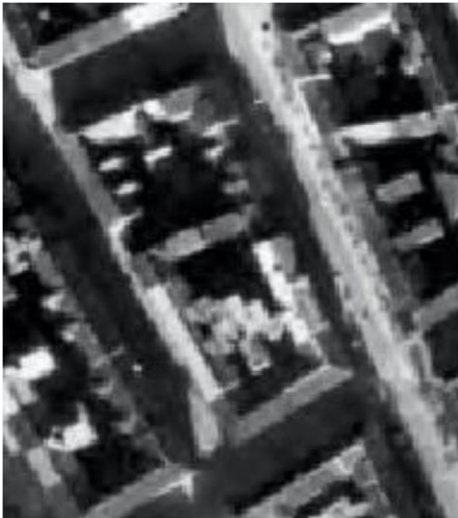
Abbildung 42: Luftbild Bereich 6 (1938).

Laut Kriegssachschädenplan wurde der gesamte städtische Block schwer beschädigt. Ein Grossteil der Gebäude dieses Bereichs erlitt einen Totalschaden.

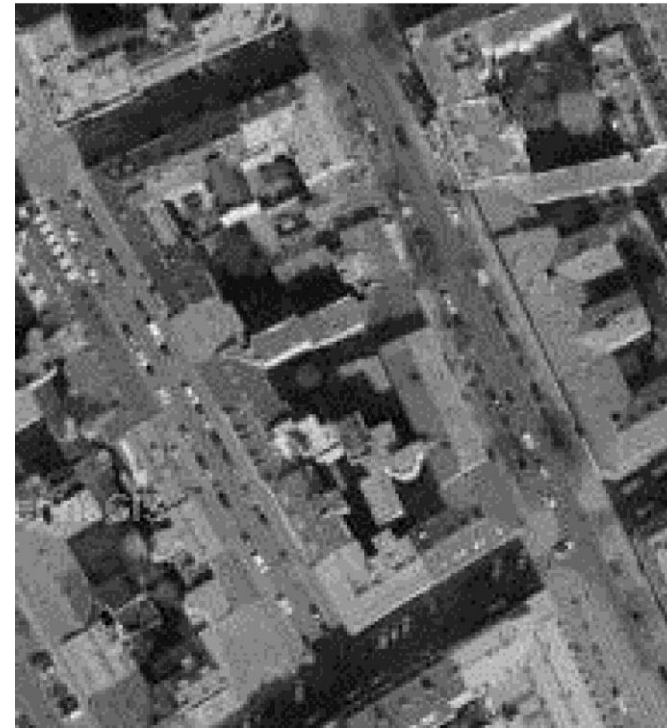
Abbildung 44: Luftbild Bereich 6 (2017).

Das Luftbild von 2017 zeigt, dass die bisherige Baulücke geschlossen wurde.

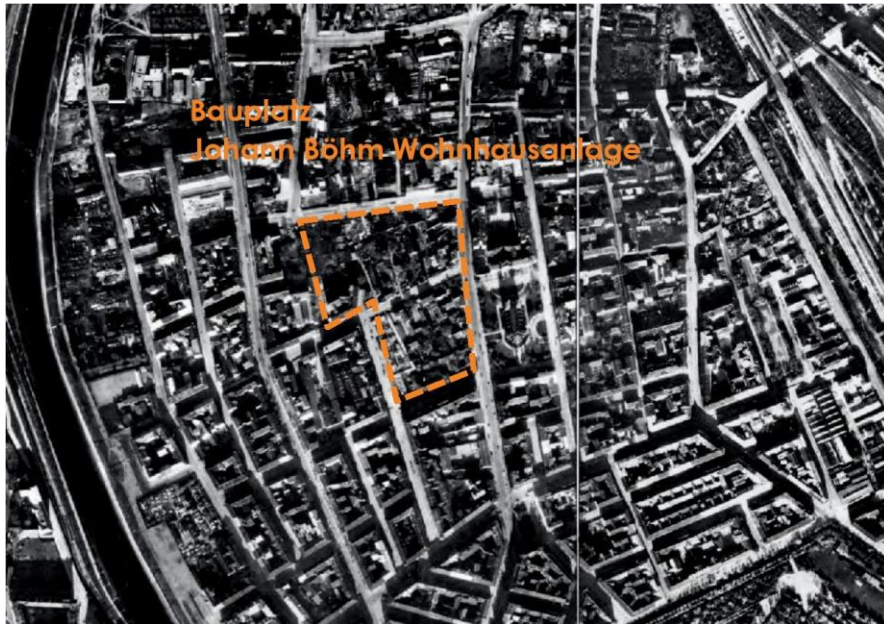
Abbildung 45: Luftbild Übersicht (1938).

Die grösste Veränderung der städtischen Struktur und Bebauung ist die Errichtung der Johann Böhm Wohnhausanlage. Wie im Luftbild von 1938 zu sehen ist, befindet sich bereits an dieser Stelle eine Bebauung.

Es handelt sich um einen drastischen Eingriff in die städtische Struktur dieses Gebietes. Zum einen wird eine einstöckige Bebauung (erkennbar an den Schattenwurf) durch eine hohe Zeilenbebauung ersetzt zum anderen wird dadurch auch die Brigittakirche als dominantes Gebäude abgelöst.

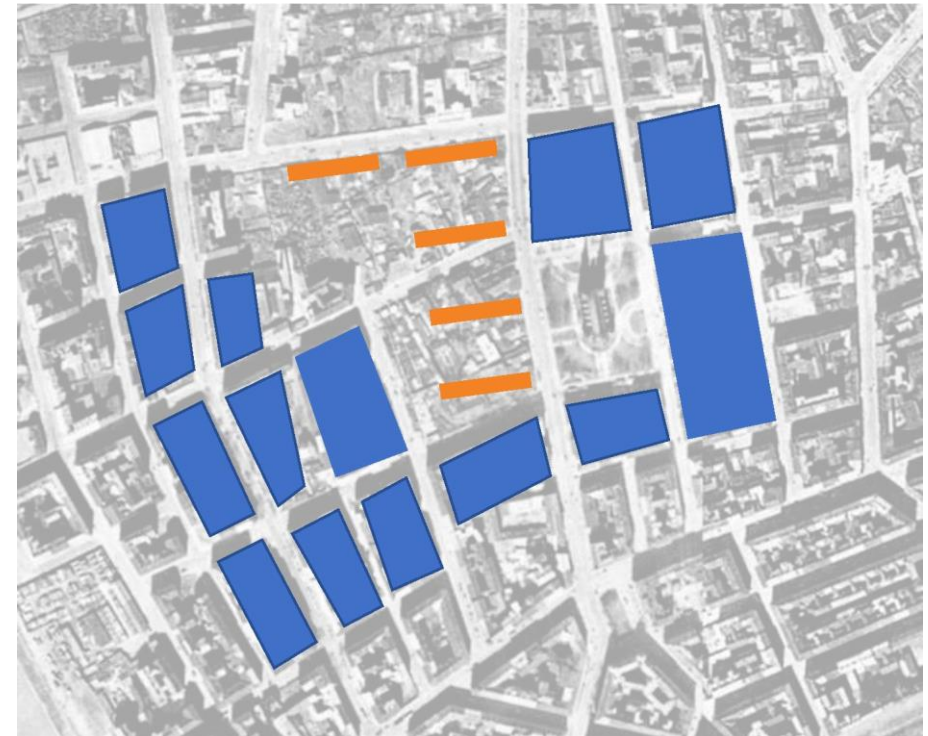
Die Zeilenbautypologie stellt einen grossen Kontrast zu der Blockrandbebauung der näheren Umgebung dar.

Zeilenbebauung

Blockrandbebauung

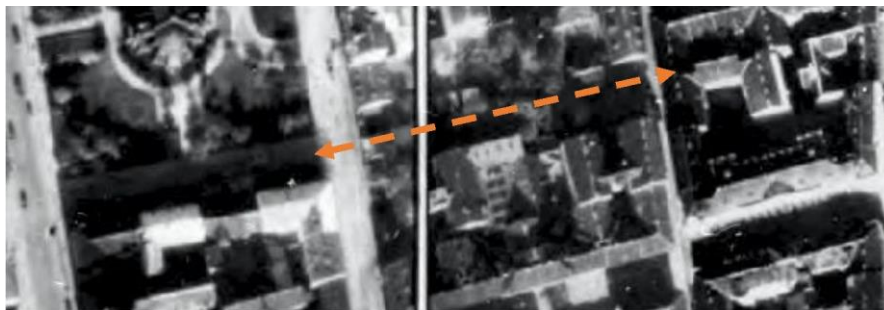
Abbildung 51: Luftbild Mikrostruktur 1 (1938).

Auch im Luftbild von 1938 kann diese Strasse noch ausgemacht werden. Ein angrenzendes Gebäude erlitt allerdings einen Totalschaden in Folge der Schäden durch den 2. Weltkrieg.

Im Luftbild von 1956 ist diese Strasse nicht mehr zu erkennen.

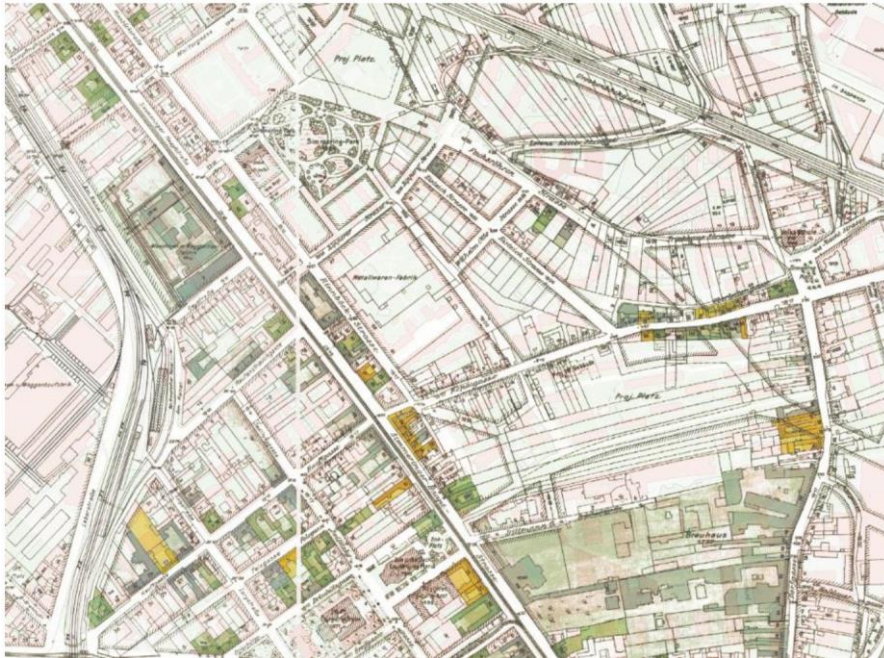
Abbildung 56: Übersicht Kriegssachschädenplan 1946.

Der Kriegssachschädenplan aus dem Jahr 1946 erlaubt eine genaue Analyse des Bearbeitungsgebietes «Wilhelm-Weber-Hof bis Hauffgasse und Umgebung».

Wie in der Übersicht des Kriegssachschadenplans für dieses Bearbeitungsgebiet gut erkennbar ist, gibt es durchaus eine relativ grosse Anzahl von Totalschäden. Allerdings sind auch im etwas grösseren Ausmass leichte Schäden zu erkennen

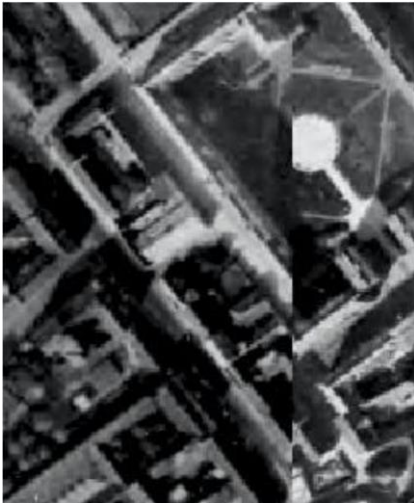
Abbildung 58: Luftbild Bereich 1 (1938).

Laut Kriegssachschädenplan gab es in diesem Bereich einen Mix aus schweren und leichten Schäden. Ein Gebäude erlitt allerdings einen Totalschaden.

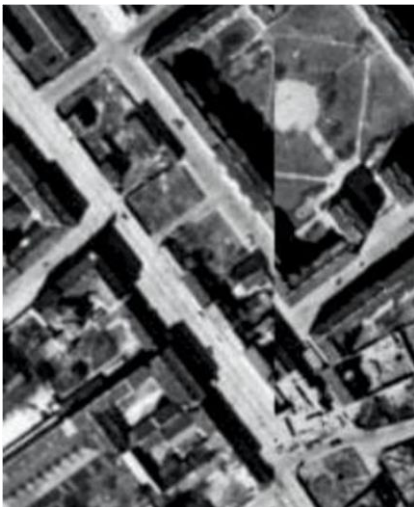
Abbildung 59: Luftbild Bereich 1 (1956).

Während der südliche Teil des Bereich 1 keine sichtbare Veränderung erfahren hat, so ist der schwere Schaden des nördlichen Teils am Luftbild von 1956 gut zu erkennen. Nur ein Gebäude des nördlichen Teils ist noch vorhanden.

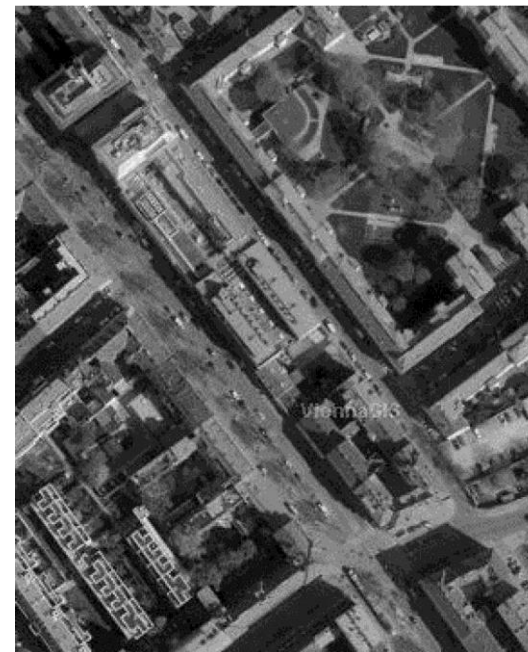
Abbildung 60: Luftbild Bereich 1 (2017).

Das Luftbild von 2017 zeigt, dass die zwei Baufelder, welche durch eine Durchgangsstraße getrennt waren, zu einem Bau- feld verbunden wurden. Diese Änderung der städtischen Struktur wird in Kapitel 3.4 genauer beleuchtet.

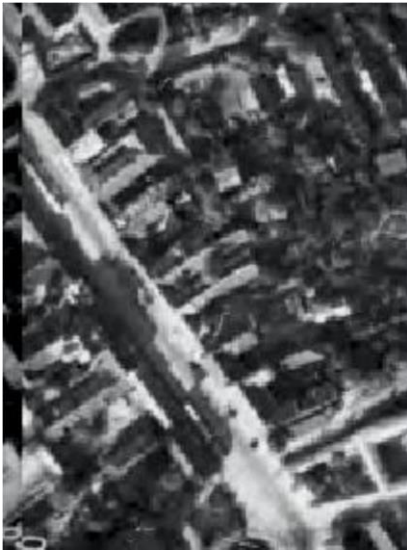
Abbildung 61: Luftbild Bereich 2 (1938).

Laut Kriegssachschädenplan gab es im nördlichen Teil dieses Bereichs fast ausschliesslich Totalschäden. Im südlichen Teil gab es nur leichte Schäden.

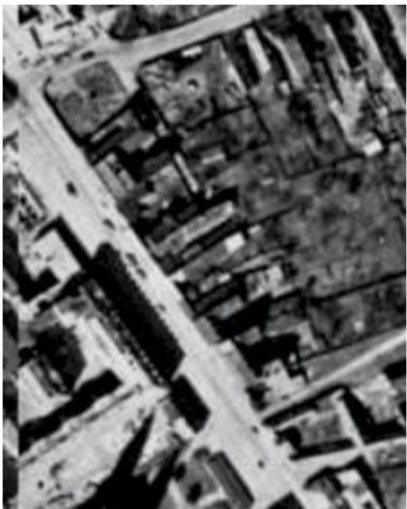
Abbildung 62: Luftbild Bereich 2 (1956).

Während der südliche Teil des Bereich 1 keine sichtbare Veränderung erfahren hat, so sind die Auswirkungen des Totalschadens des nördlichen Teils am Luftbild von 1956 gut zu erkennen.

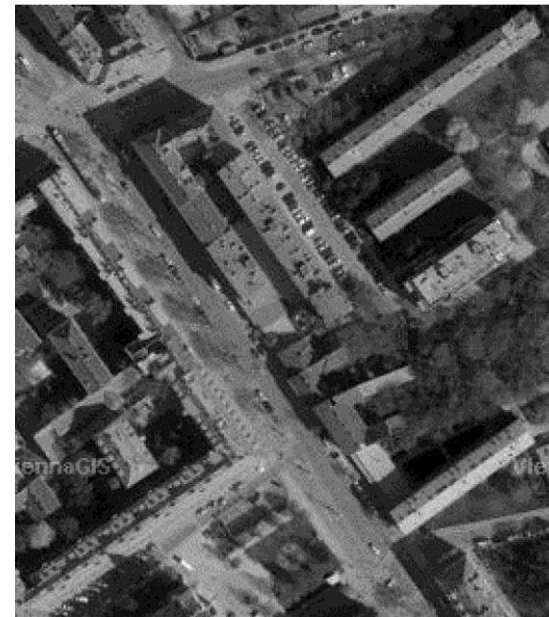
Abbildung 63: Luftbild Bereich 2 (2017).

Auf dem Luftbild von 2017 ist zu erkennen, dass der gesamte Bereich wieder bebaut ist. Allerdings hat sich die Art der Bebauung erheblich geändert. So sind die ein- bis zweigeschossigen Bauernhäuser einer städtischen Blockrandbebauung gewichen.

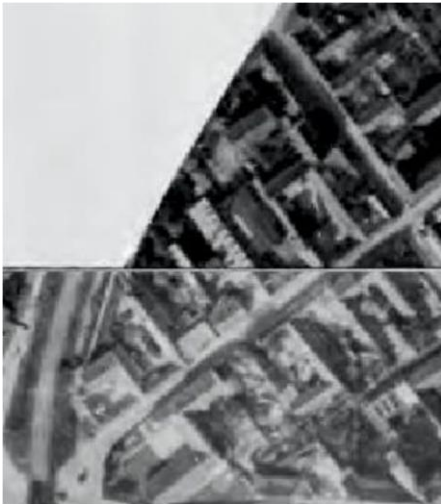
Abbildung 64: Luftbild Bereich 3 (1938).

Laut Kriegssachschädenplan gab es in diesem Bereich einen Mix aus schweren und leichten Schäden. Ein Gebäude erlitt allerdings einen Totalschaden.

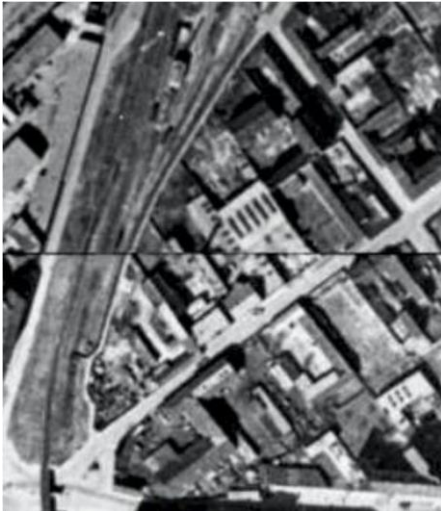
Abbildung 65: Luftbild Bereich 3 (1956).

An der südlichen Ecke ist zu erkennen, dass das Gebäude, welches einen leichten Schaden davongetragen hatte, im Jahr 1956 nicht mehr existierte und demnach abgerissen worden war. Das Gebäude mit einem Totalschaden wurde durch eine veränderte Bebauung ersetzt und der städtische Block aufgebrochen. Diese Änderung der städtischen Struktur wird in Kapitel 3.4 genauer beleuchtet.

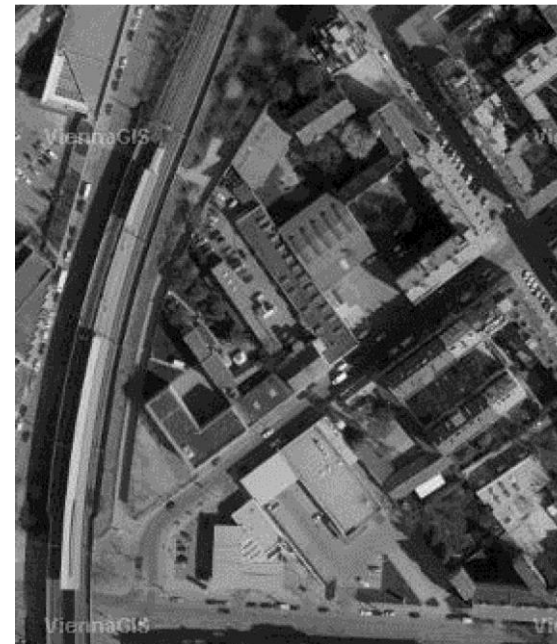
Abbildung 66: Luftbild Bereich 3 (2017).

Auf dem Luftbild von 2017 ist zu erkennen, dass das Gebäude am südlichen Eck noch immer nicht wiederaufgebaut wurde.

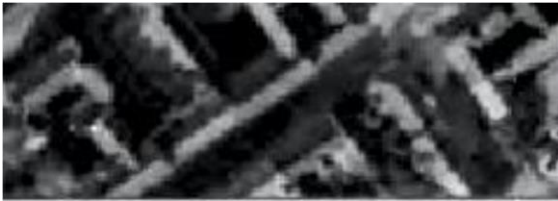
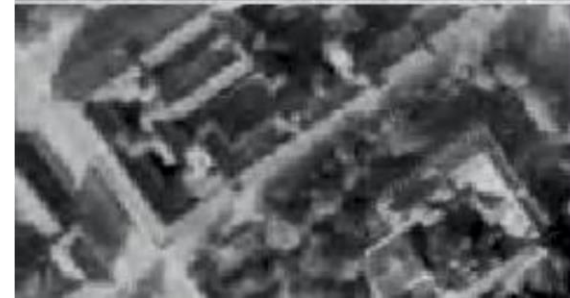
Abbildung 67: Luftbild Bereich 4 (1938).

Laut Kriegssachschädenplan gab es in diesem Bereich einen Mix aus schweren und leichten Schäden. Ein Gebäude erlitt allerdings einen Totalschaden.

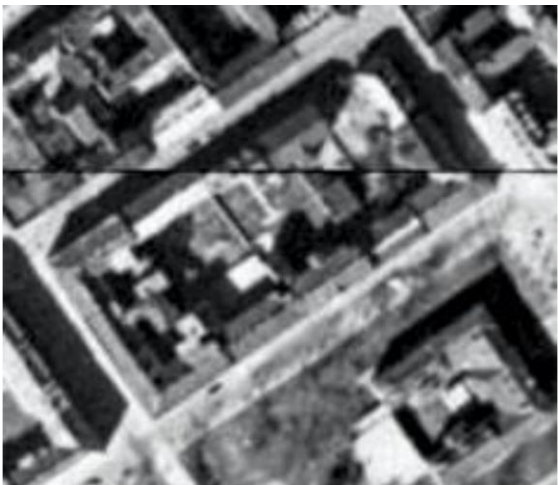
Abbildung 68: Luftbild Bereich 4 (1956).

Bis auf eine Baulücke an der Nordseite des Bereichs (erkennbar am Schatten des Luftbildes von 1956) gab es keine Veränderung der Bebauung und der städtischen Struktur.

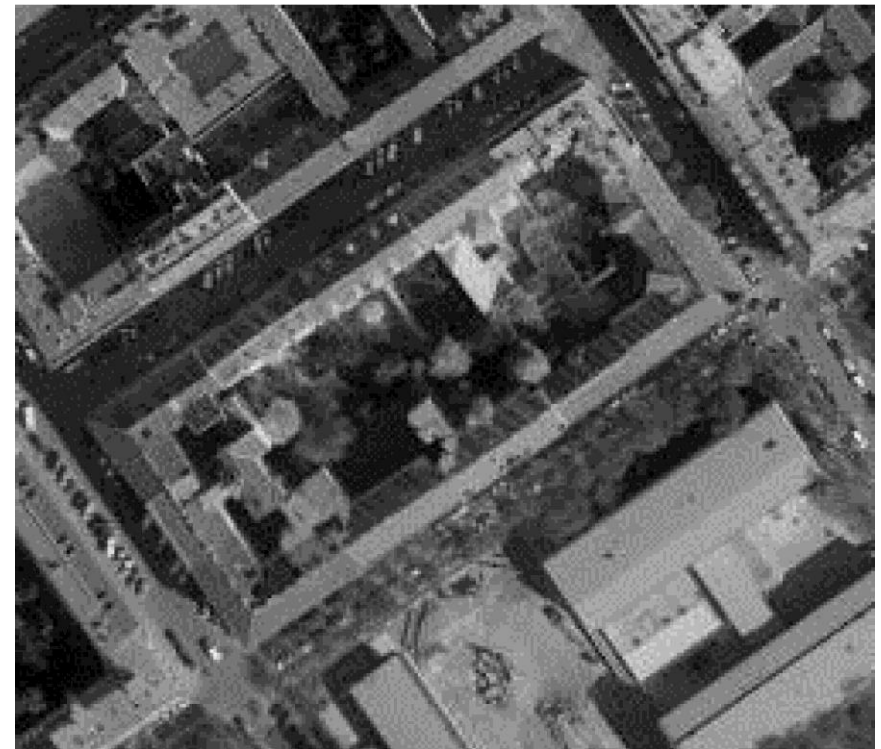
Abbildung 69: Luftbild Bereich 4 (2017).

Das Luftbild von 2017 zeigt, dass die Baulücke bis heute geschlossen wurde.

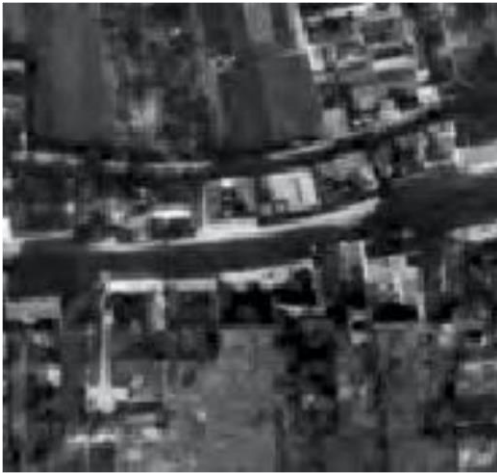
Abbildung 70: Luftbild Bereich 5 (1938).

Laut Kriegssachschädenplan gab es in diesem Bereich einen Mix aus schweren, leichten und totalen Schäden.

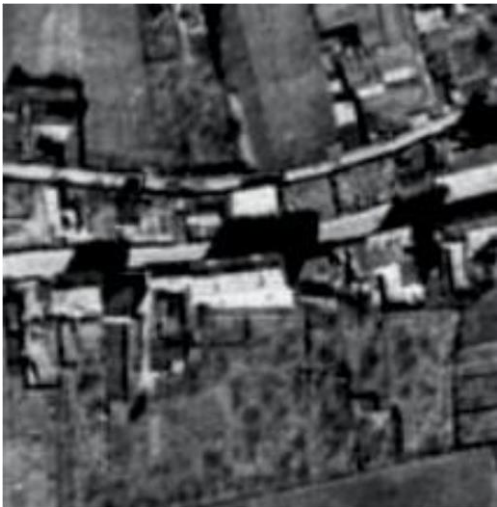
Abbildung 71: Luftbild Bereich 5 (1956).

Ein Grossteil der ein- bis zweigeschossigen Gebäude wurde entweder abgebrochen oder durch eine städtische Randbebauung ersetzt.

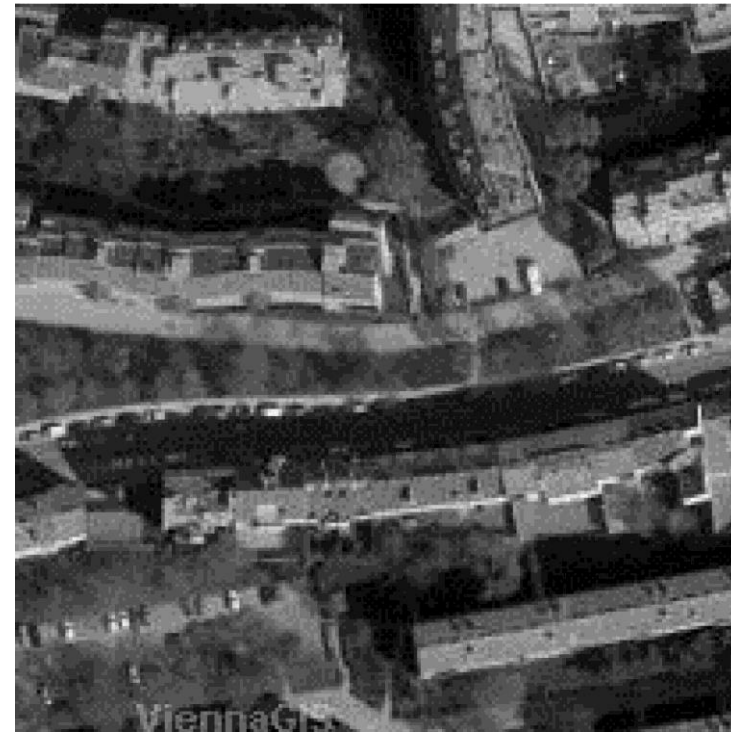
Abbildung 72: Luftbild Bereich 5 (2017).

Das Luftbild von 2017 zeigt, dass die ländliche Bebauung einer hohen Zeilenbebauung gewichen ist.

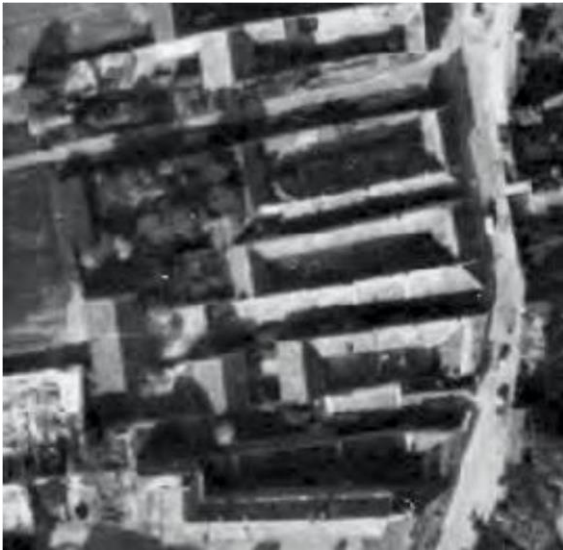
Abbildung 73: Luftbild Bereich 6 (1938).

Laut Kriegssachschädenplan gab es in diesem Bereich fast ausschließlich Totalschäden. Einzig das nördliche Gebäude des Bereichs erlitt nur leichte Schäden.

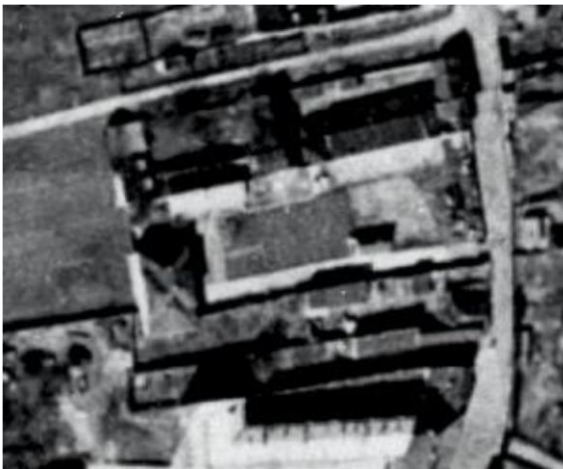
Abbildung 74: Luftbild Bereich 6 (1956).

Ein Grossteil der ein- bis zweigeschossigen Hofhäuser wurde abgebrochen. Einzig das Gebäude an der nördlichen Seite, welches nur leichten Schaden davongetragen hatte, ist erhalten geblieben.

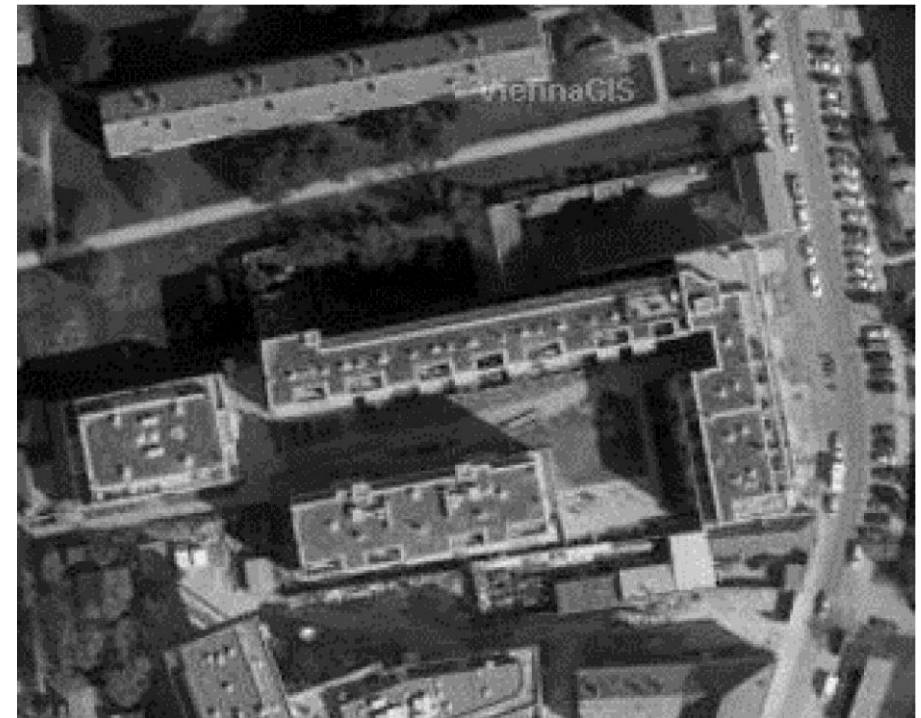
Abbildung 75: Luftbild Bereich 6 (2017).

Das Luftbild von 2017 zeigt, dass die ländliche Bebauung einer Wohnhausanlage gewichen ist.

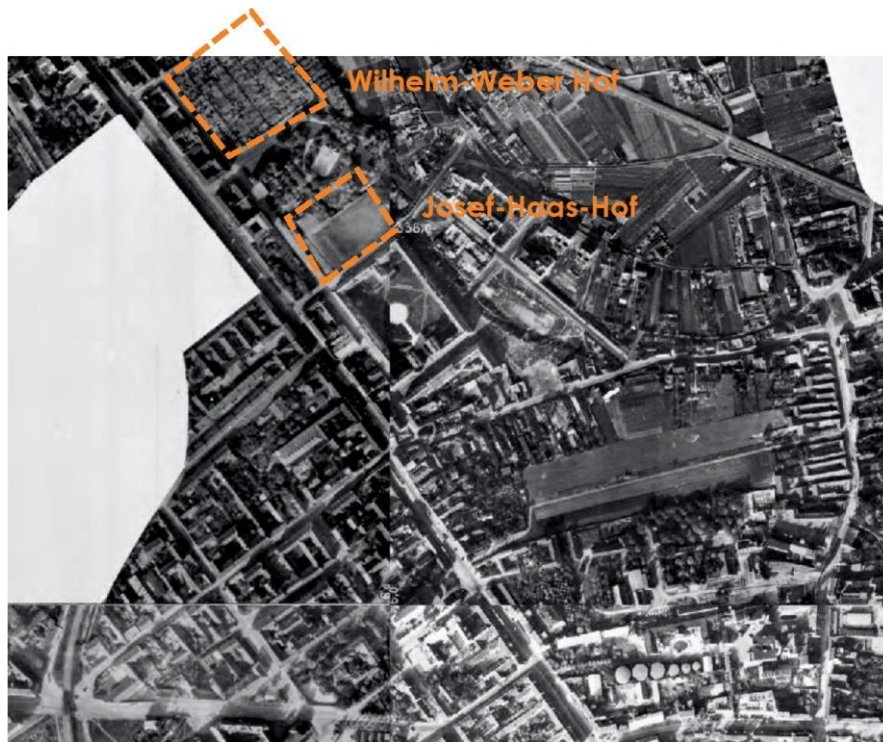
Abbildung 76: Luftbild Übersicht (1938).

Die grösste Veränderung der städtischen Struktur und Bebauung war die Errichtungen des Wilhelm-Weber Hof und Josef-Haas-Hofs. Wie im Luftbild von 1938 zu sehen ist, befand sich bereits an dieser Stelle keine Bebauung. Einzig auf dem Gelände des Wilhelm-Weber Hof waren Kleingärten (Annahme).

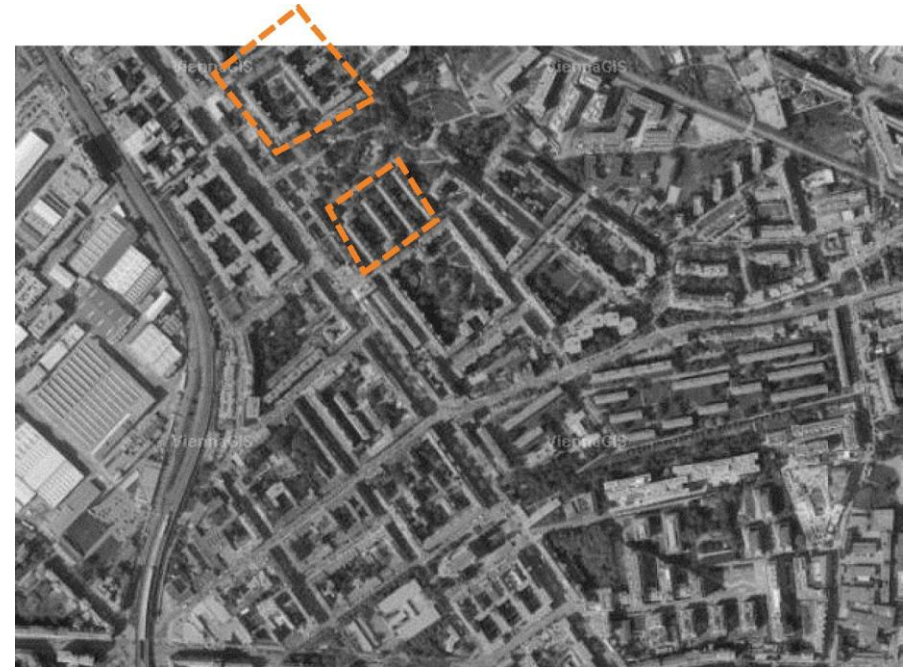
Abbildung 77: Luftbild Übersicht (2017).

Es handelt sich hier allerdings nur um eine Fortsetzung der bereits bestehenden Bebauung. Der Josef-Haas-Hof ist eine Zeilenbebauung, orientiert sich allerdings an der Höhe der südlichen Wohnanlage.

Der Wilhelm-Weber Hof schliesst sich zur Strasse hin ab und entspricht nicht der typischen Zeilenbebauung, sondern führt die Nachbarbebauung in gewissen Teilen fort.

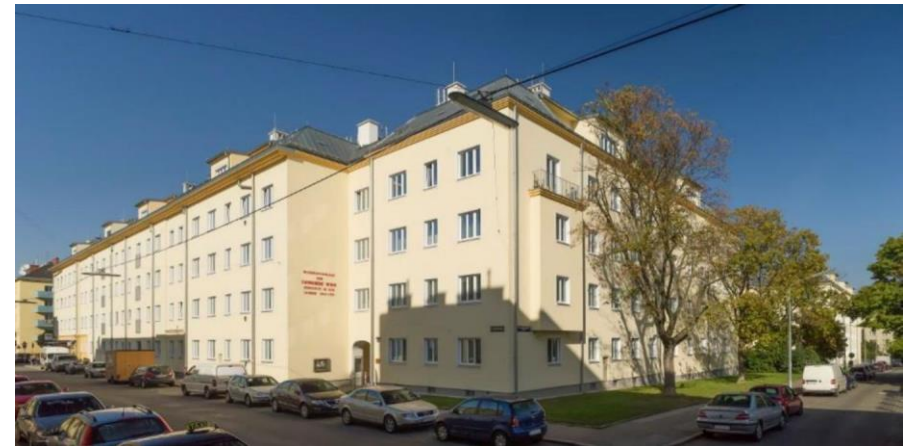
Abbildung 78: Wilhelm-Weber Hof.

strasse einen grossräumigen, parkähnlich angelegten Innenhof. Die Hoffronten sind mit rhythmisch angeordneten Balkonen ausgestattet. Die Stiegehäuser sind leicht vor die Fassadenfront gezogen und durchbrechen das abschliessende Dachgesims. Die Eingänge sind jeweils durch Nuten und ein Gesims massiv hervorgehoben. Umfassen die Hauptgebäude an der Rinnböckstrasse noch sechs Geschosse, sind die Blöcke des zur Dopplergasse offenen Hinterhofes nur noch dreistöckig. Sie sind betont schlichter gestaltet und fügen sich mit ihren dezenten Rahmungen und dem kräftigen Dachgesims idyllisch in die parkähnliche Landschaft ein.»⁵²

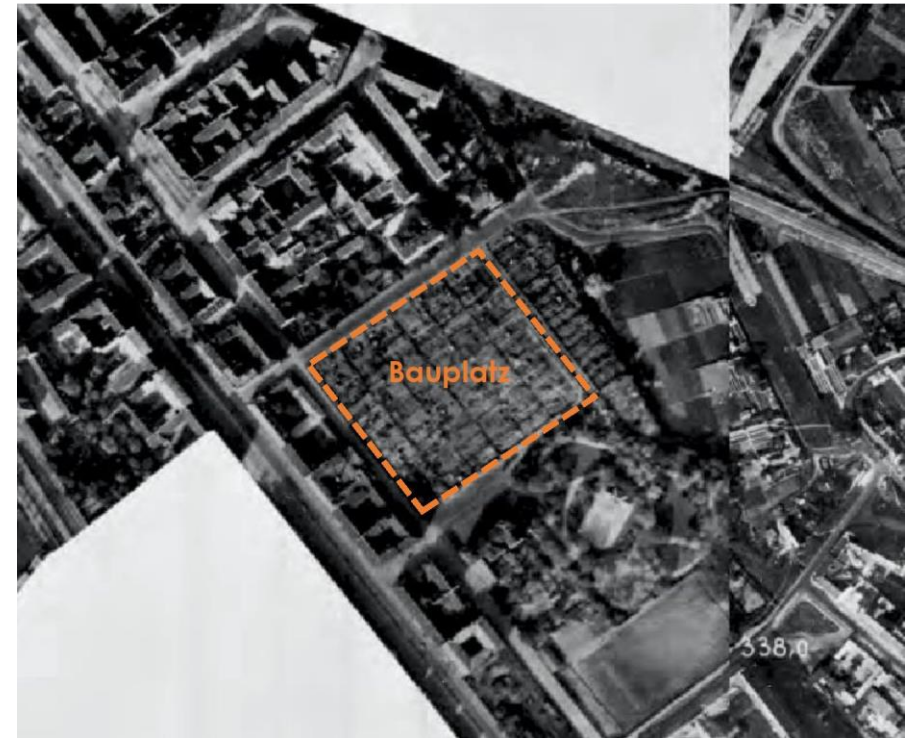
Abbildung 79: Luftbild Bauplatz (1938).

Auf dem Bauplatz des Wilhelm-Weber Hof gab es 1938 keine Bebauung. Allerdings scheint auf dem Luftbild von 1938 eine Struktur auf dem Bauplatz auf, welche durch eine Ansammlung von Kleingärten erklärbar wäre.

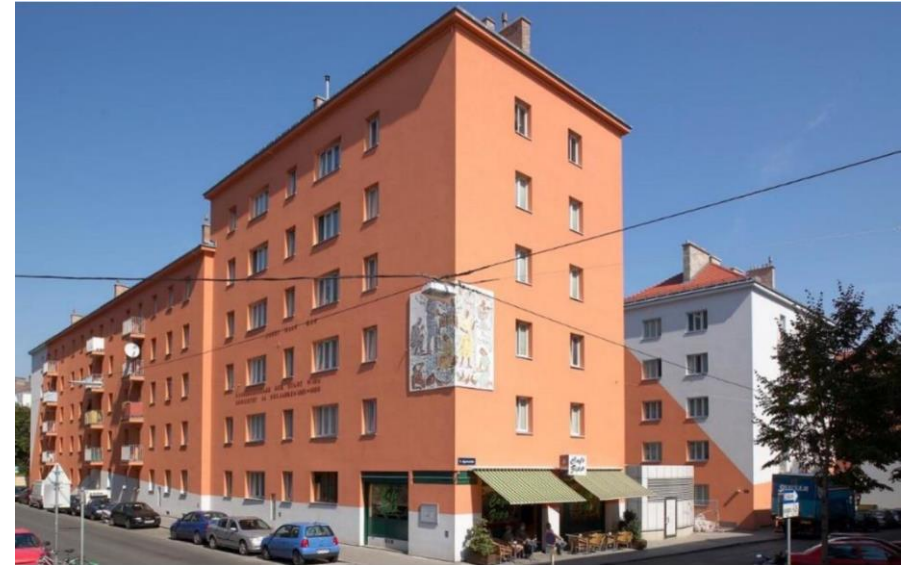
Abbildung 81: Josef-Haas-Hof.

An der Zippererstrasse wird der Hof durch einen ebenfalls deutlich abgesetzten Block des zweiten Gebäudes begrenzt. Das dritte Gebäude ist ohne markante Gliederung auf einer Baulinie konzipiert, während sich am hintersten, vierten Gebäude wiederum das erste Stiegenhaus leicht versetzt als eigener Baukörper abhebt. Die nach Südwesten hin orientierten Fronten sind zum Teil mit Balkonen ausgestattet. Die Hauseingänge liegen an den nach Nordosten ausgerichteten Seiten.

Die Stiegenhausachsen sind jeweils leicht vor die Fassadenflucht gezogen und durchbrechen das Dachgesims, welches sie spitz verdacht turmartig überragen.»⁵⁴

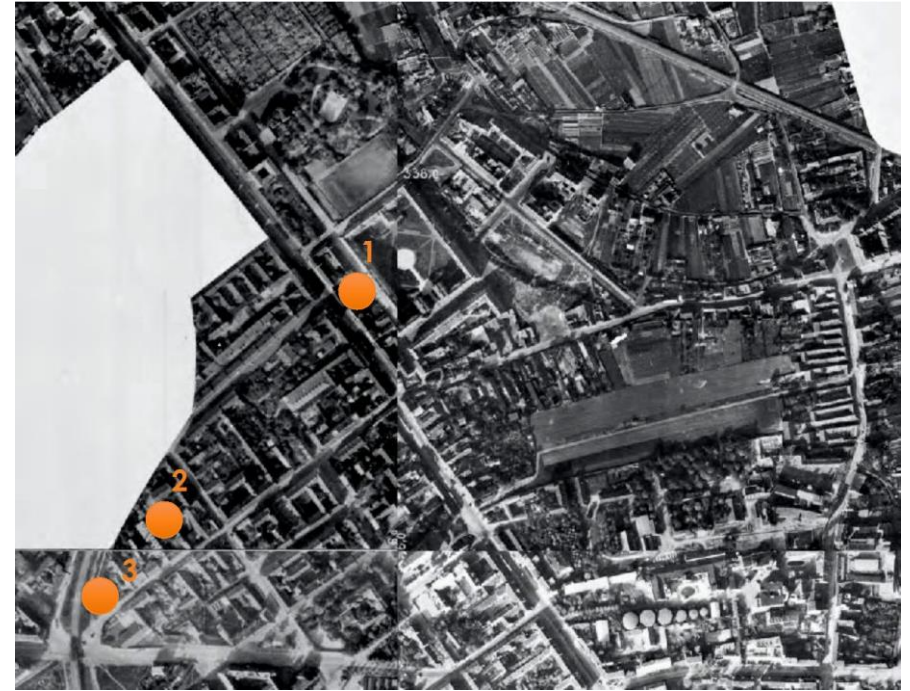
Abbildung 84: Luftbild Übersicht (1938).

In der nachfolgenden Übersicht sind die Eingriffe in die Mikrostruktur der Stadt markiert, welche nachfolgend einzeln behandelt werden. Hierbei handelt es sich um Verlegungen, Neuschaffung oder der Entfall von Strassen.

Weiters kann es sich auch um eine geringfügige Änderung der Bebauungsart handeln.

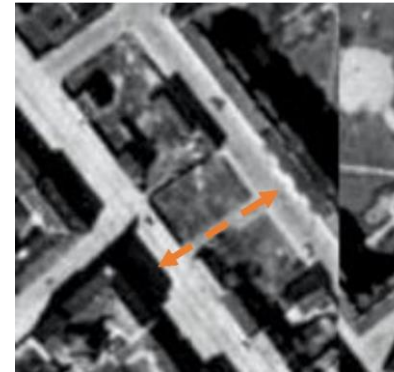
Auch auf dem Luftbild von 1938 und 1956 kann diese Strasse noch ausgemacht werden. Die schwer beschädigten Gebäude wurden auch 1956 noch nicht wiederaufgebaut.

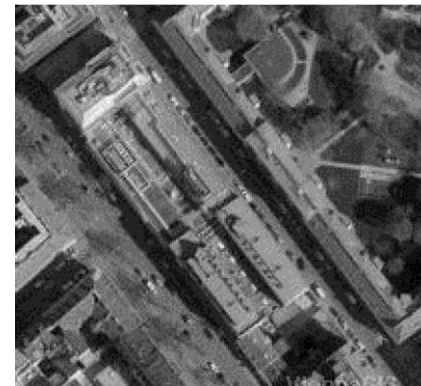
Abbildung 88: Luftbild Mikrostruktur 1 (2017).

Der Entfall dieser Strasse kann daher direkt auf Kriegsscha'den zurückgeführt werden.

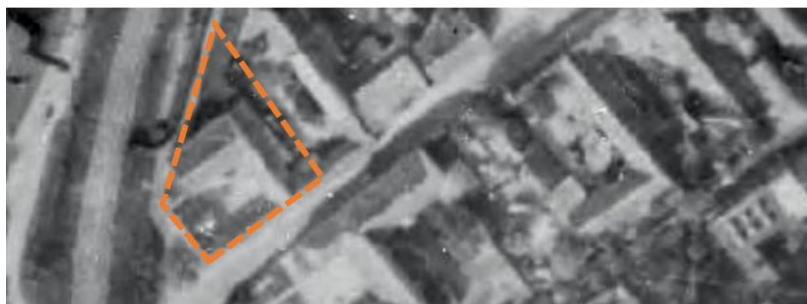
Abbildung 94: Luftbild Mikrostruktur 3 (1938).

Auf dem Luftbild von 1938 ist zu sehen, dass sich an dieser Stelle ein ein- bis zweigeschossiges Gebäude befindet.
