DIPLOMARBEIT

Die Veränderung städtischer Strukturen im Zuge des Wiederaufbaus am Beispiel Wien

Fachbereich Städtebau

eingereicht an der Technischen Universität Wien

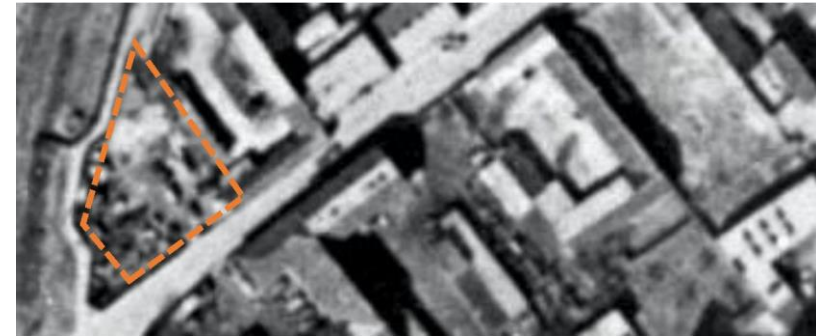
Abbildung 95: Luftbild Mikrostruktur 3 (1956).

Auf dem Luftbild von 1956 ist zu sehen, dass an dieser Stelle das Gebäude abgebrochen wurde.

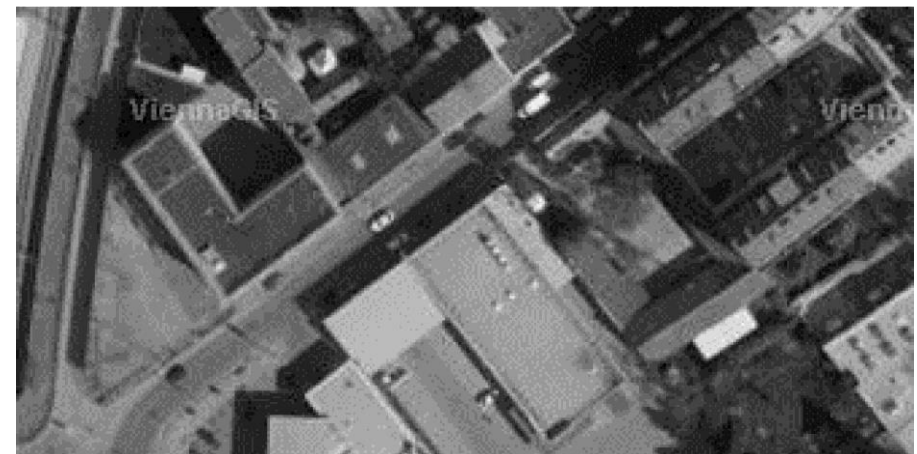
Abbildung 96: Luftbild Mikrostruktur 3 (2017).

Zum Zeitpunkt dieser Untersuchung (2019) wird der nicht bebaute Bereich als Parkplatz genutzt.

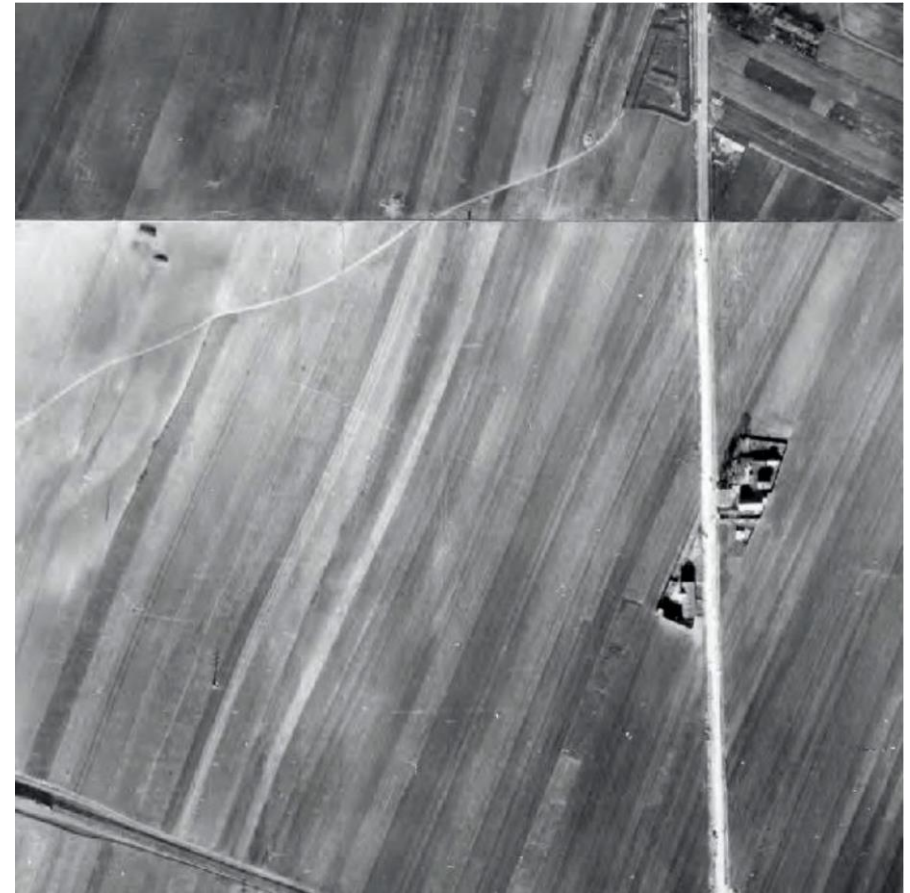
Abbildung 101: Luftbild Bauplatz (1938)

Der Kriegsschädenplan hat dieses Gebiet nicht erfasst. Es ist daher anzunehmen, dass es auf diesem Bearbeitungsgebiet zu keinen Kriegsschäden gekommen war, vor allem, weil keine Gebäude vorhanden waren, welche Schäden davontragen hätten können.

Einzig das Gebäude auf der Westseite der Strasse musste der neuen Wohnsiedlung weichen.

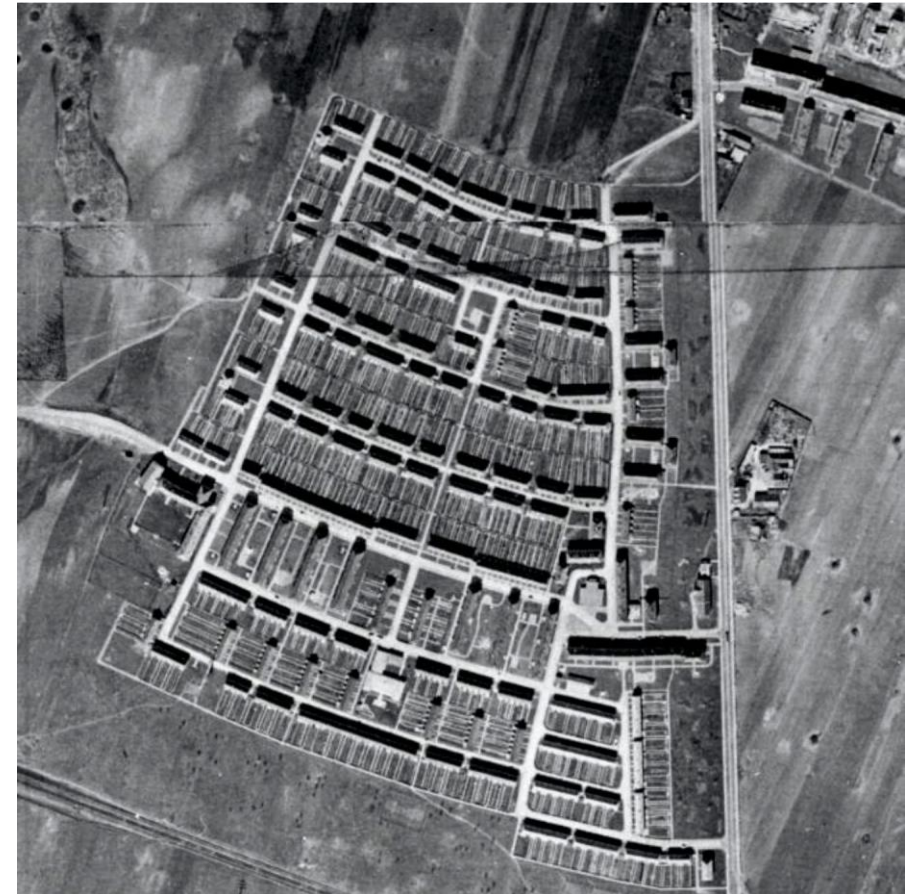
Abbildung 102: Luftbild Bauplatz (1956)

Auf dem Luftbild von 1956 ist gut die neue Gebäudestruktur und die neuen Strassenzüge zu erkennen. Die bestehende Strasse wurde verbreitert und mit Zu- und Abfahrten zu der Wohnsiedlung versehen.

Weiters wurde die Siedlung an die im Westen gelegene Wohnsiedlung «Am Wienerfeld Ost», welche 1941 errichtet worden war, mittels Per-Albin-Hansson-Strasse angeschlossen.

Von der Bebauung her handelt es sich um grösstenteils NordSüd ausgerichtete Wohnzeilen mit zwei- oder drei Geschossen. Im südlichen Bereich des Bauplatzes sind einige Gebäude West-Ost ausgerichtet.

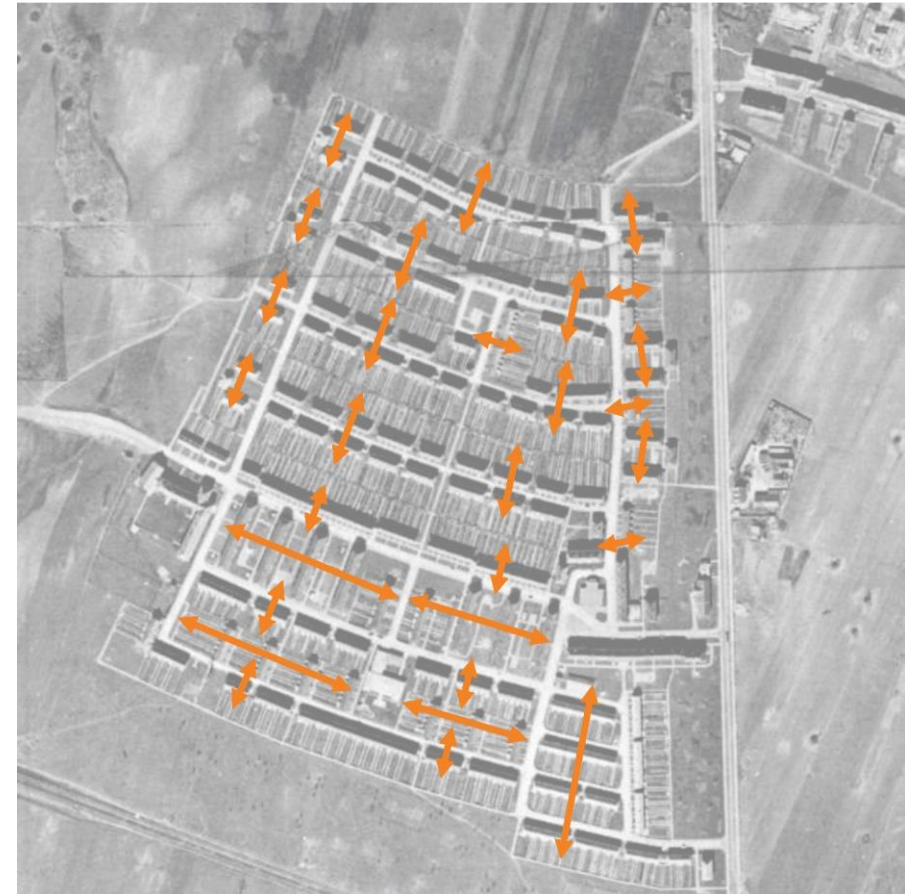
Abbildung 103: Luftbild Bauplatz, Ausrichtung (1956)

Im nachfolgenden Luftbild ist die Lage der unterschiedlichen Bebauungen markiert.

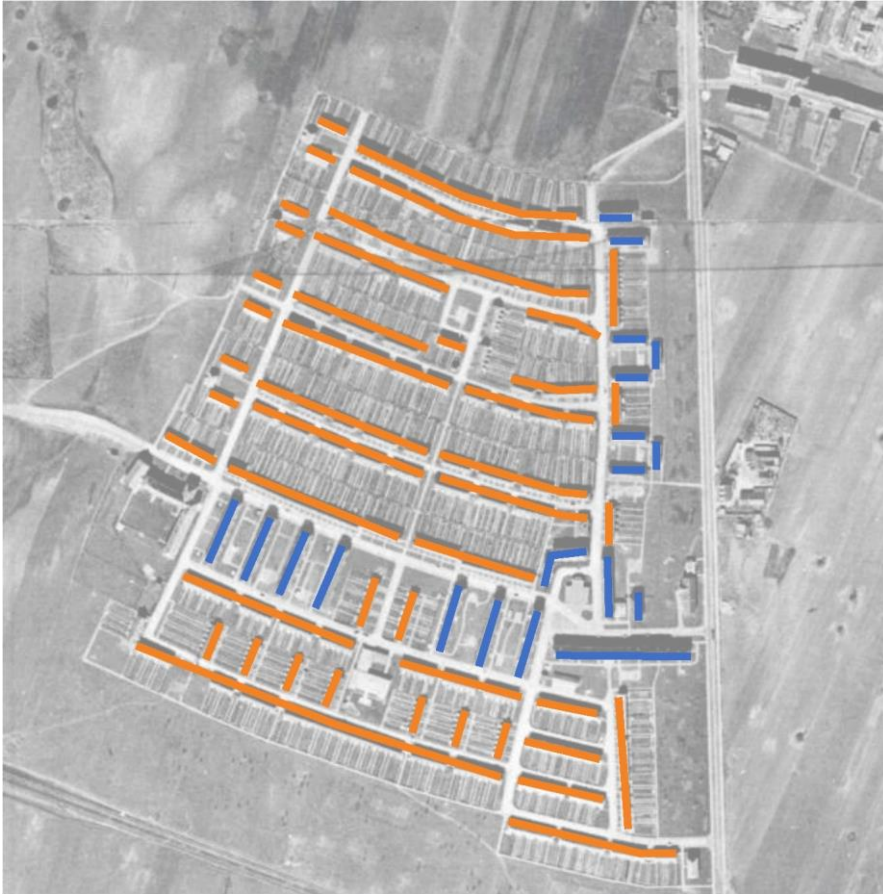
Abbildung 104: Luftbild Bauplatz, Wohntypen (1956)

Reihenhäuser
Mehrfamilienhäuser

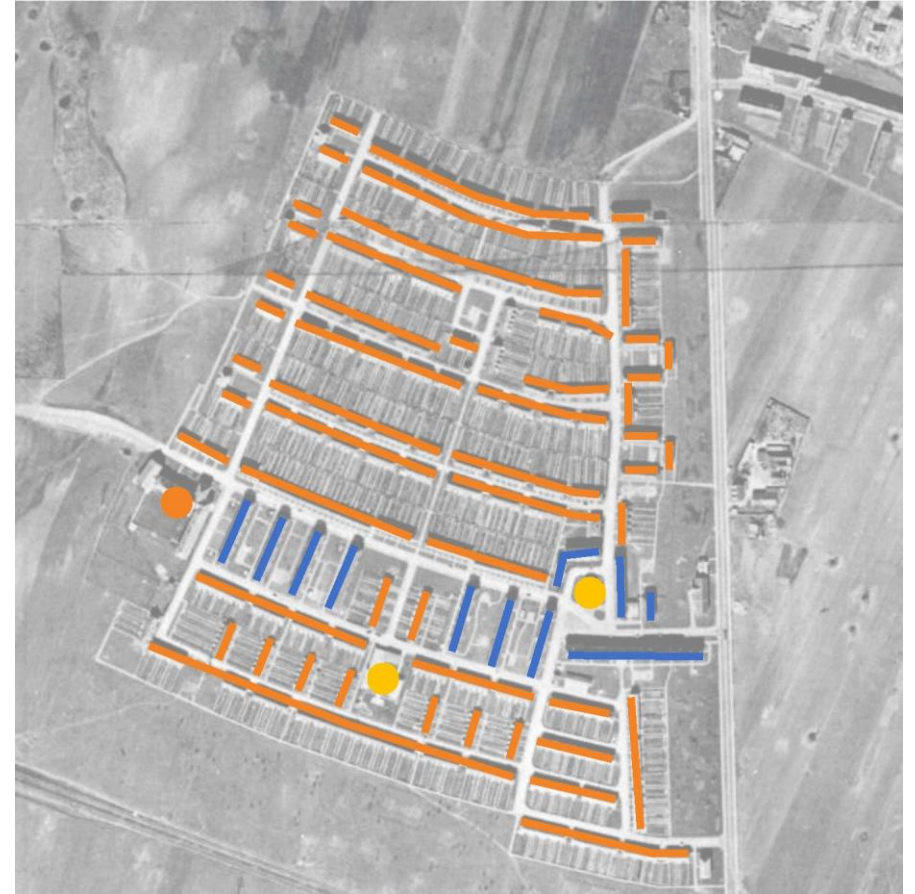
Abbildung 105: Luftbild Bauplatz, Gebäudehöhen (1956)

1-geschossig
2-geschossig
3-geschossig

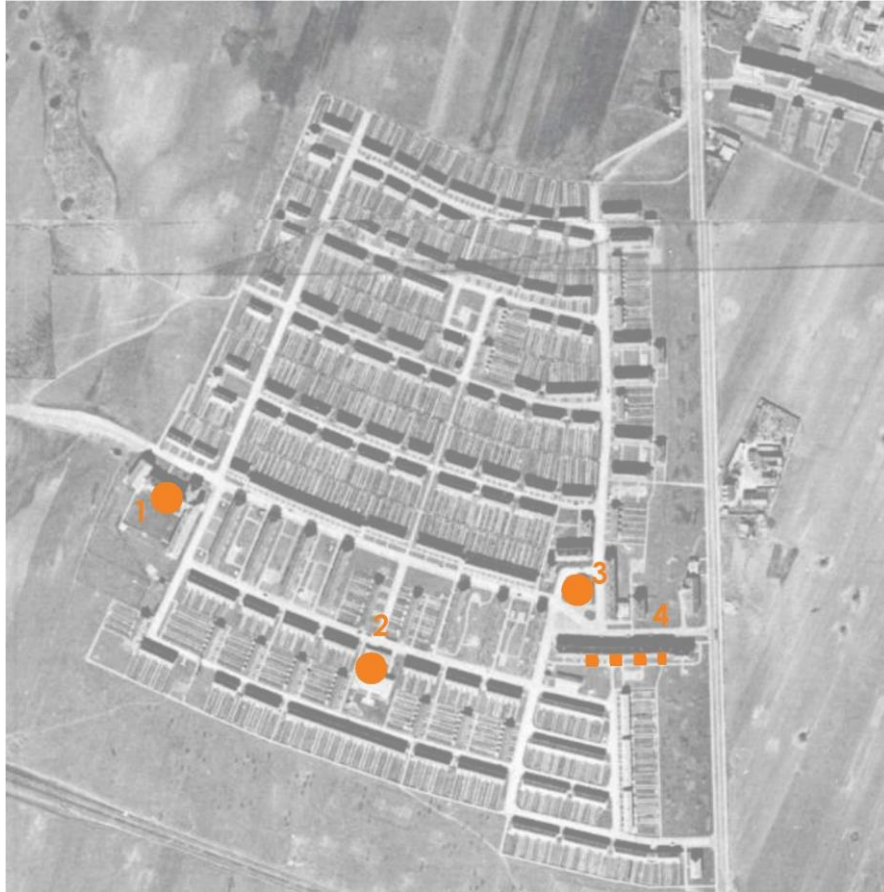
Abbildung 106: Luftbild Bauplatz, Soziale Infrastruktur (1956)

- 1: Volksschule
- 2: Kindergarten
- 3: Musiklehranstalten Wien Expositur (MA 13)
- 4: Nahversorger im Erdgeschoss

Mittig im südlichen Bereich befindet sich der Kindergarten. Dieser ist etwas von der Hauptverbindung entfernt, wodurch sich für die dort untergebrachten Kinder eine ruhigere Lage ergibt.

Direkt an der Hauptzufahrt zur Siedlung von der Nord-Süd verlaufenden Favoritenstrasse ist eine Erdgeschosszone mit Nahversorgern situiert.

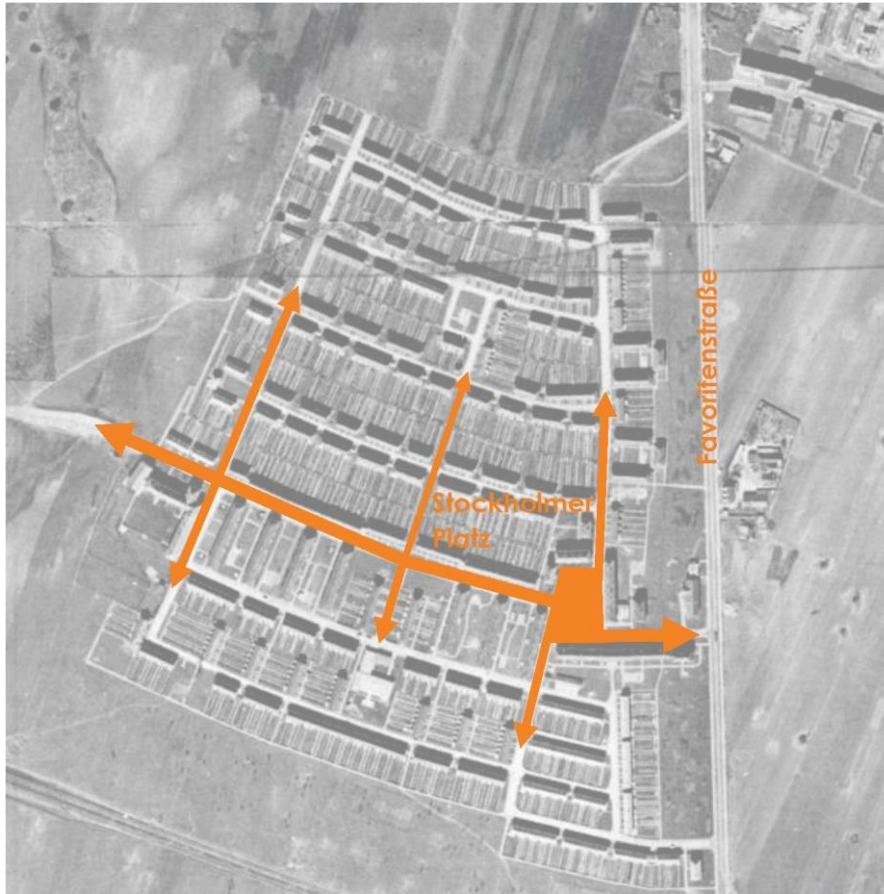
Abbildung 107: Luftbild Bauplatz, Erschliessung (1956)

Als «Ton» zur Per-Albin-Hansson-Siedlung dient der Stockholmer Platz. Dieser ist direkt an der Hauptzufahrt von der Favoritenstrasse aus erreichbar und beherbergt Nahversorger im Erdgeschoss. Der Platz wird ausserdem durch dreigeschossige Mehrfamilienhäuser umschlossen und wirkt daher als Zentrum der Siedlung.

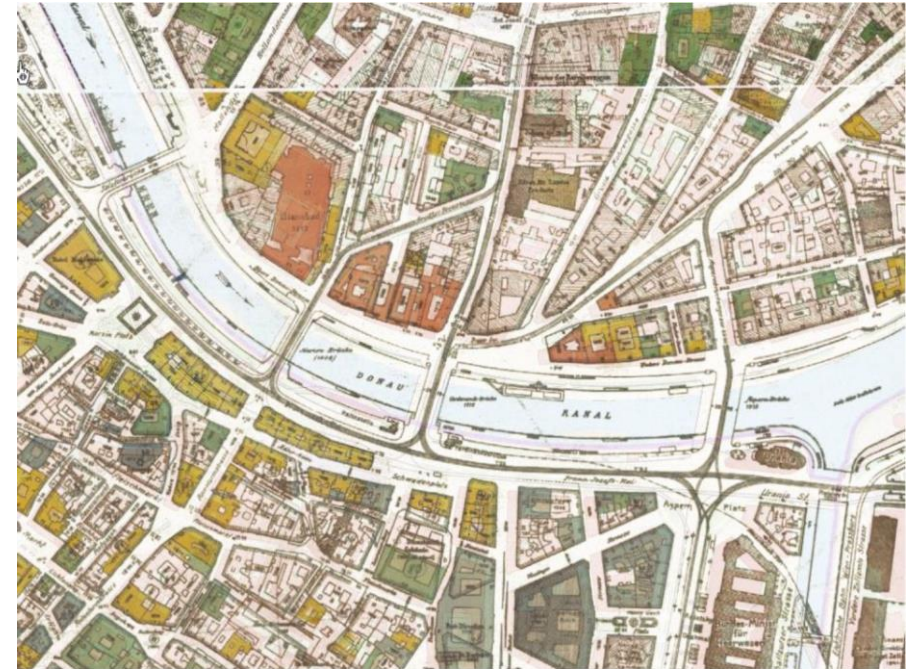
Abbildung 108: Kriegssachschädenplan 1946, Donaukanal.

Durch Kampfhandlungen und Bombardements wurden viele Bauwerke am Donaukanal schwer beschädigt oder zerstört. Auch die Brücken über den Donaukanal wurden grossteils zerstört. Daher wurde im März 1946 ein Ideenwettbewerb für die architektonische Gestaltung der Uferbebauung am Donaukanal durchgeführt.

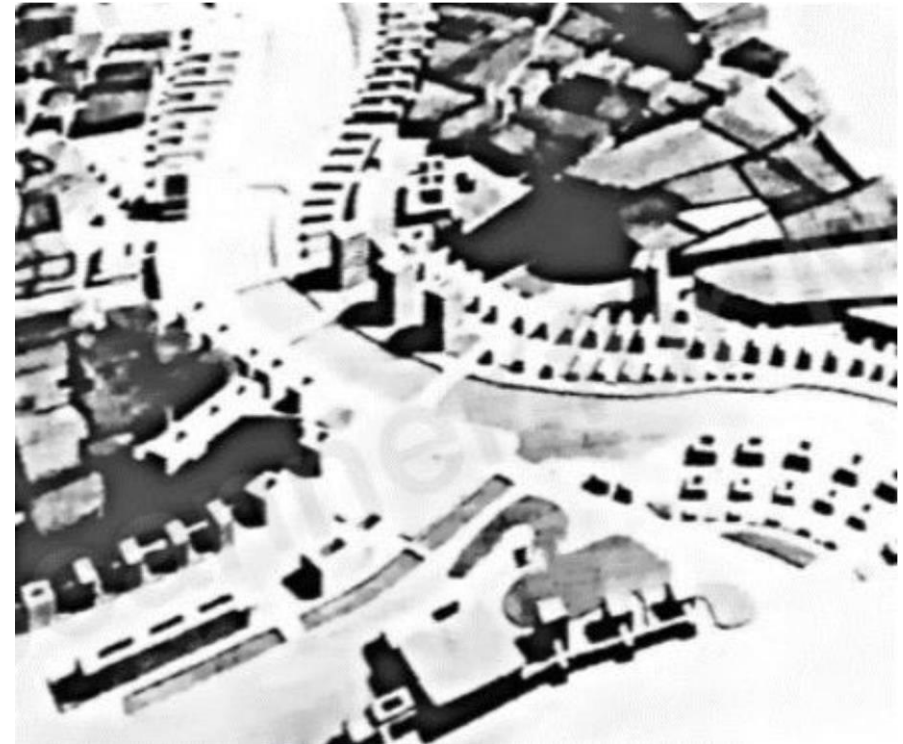
Abbildung 109: Modell nach dem Entwurf Welzenbachers.
Quelle: Denk, M., *Zerstörung als Chance?*, S. 176

Die Hochhäuser dienten zur städtebaulichen Orientierung und zur Schaffung von Sichtverbindungen. In diesen sollten vor allem Büros und Hotelbetriebe untergebracht werden. Die Wohnbauten wurden in Form von Zeilenbauten ausgeführt. Diese wurden mit der Stirnseite zum Fluss hin orientiert und ermöglichten durch ihr abwechselndes Spiel von Bauwerk und Grünraum eine hohe Durchlässigkeit in Richtung Stadttinneren.⁶¹

Welzenbachers Entwurf wurde genauso wenig wie die anderen Entwürfe tatsächlich umgesetzt. Stattdessen wurde Gebäude um Gebäude wiederaufgebaut oder anderweitige Einzelmassnahmen gesetzt.⁶²

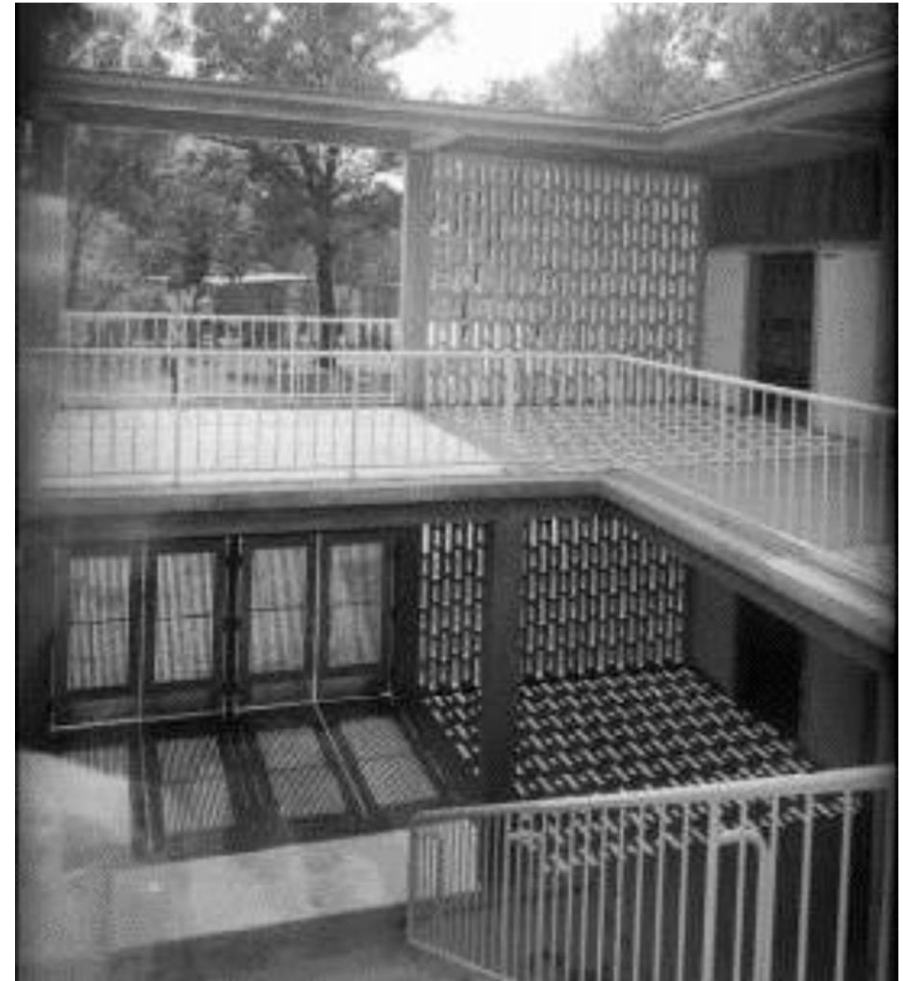
Abbildung 110: Detailansicht eines Kästchenbaues, 1950
Quelle: [ÖNB Digital \(onb.digital\)](https://onb.digital) (05.2019)

1947 kam es zu einem auf acht Teilnehmer beschränkten Wettbewerb. Gewonnen hatten die Architekten Max Fellerer und Eugen Wörle. Das Konzept dieses Entwurfes war der Versuch, nicht den Eindruck eines Massenbades zu vermitteln. Ziel war deshalb die Schaffung von Innenhöfen und von einer begrenzten Anzahl begehbarer Kabinen pro Gang.⁶⁴

Das daraufhin neu errichtete Bad wurde 1950 eröffnet. Die Baukosten beliefen sich auf 32.000.000 Schilling. Auf dem 330.000m² grossen Platz können etwa 33.000 Personen das Bad gleichzeitig besuchen. Zu diesem Zweck gibt es 3.574 Kabinen, 10.368 Kästchen und 260 Brausen. Das Bad beinhaltet einen 1.000m langen Strand und ein Wellenbecken.⁶⁵

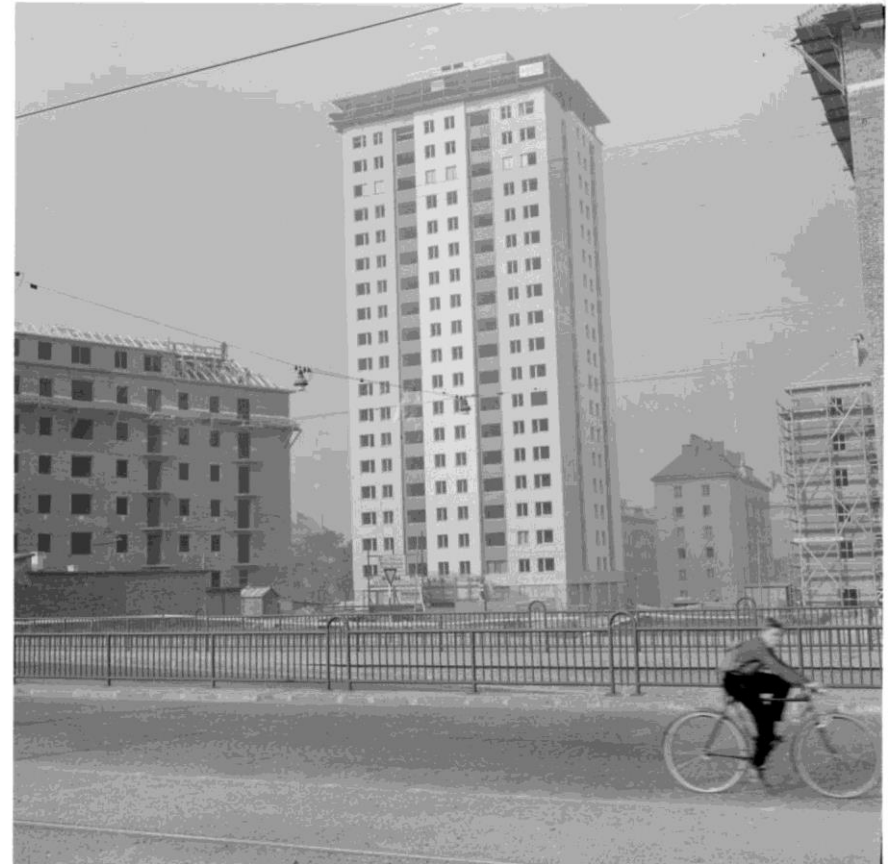
Abbildung 113: Hochhaus in Matzleinsdorf, 1956.
Quelle: [ÖNB Digital \(onb.digital\)](https://onb.digital) (05.2019)

Das Wohnhochhaus hat in seinen 20 Stockwerken 108 Wohnungen untergebracht. Im obersten Geschoss befand sich ein Café mit Terrasse und im Erdgeschoss ist Raum für Nahversorger.⁶⁸

In der neuen Anlage wurde das Hochhaus zum Zweck der Akzentuierung situiert. Es handelt sich hierbei um das erste Wohnhochhaus Wiens. Das Bauwerk wird auch als «Südturm» an der Kreuzung Margareten Gürtel und Triester Strasse gesehen und ist weit hin sichtbar. Das Hochhaus am Matzleinsdorfer Platz gilt als eines der markantesten Nachkriegsbauwerke.

Bei der Konstruktion des Gebäudes handelt es sich um die Stahlbetonskelettbauweise. Die Decken wurden kreuzweise bewehrt und die Wände sind mit Hohlblockmauerwerken ausgefacht. Weiters wurde das Gebäude mit einer Müllabwurfanlage und einer Zentralheizung ausgestattet. Die Wohnungen entsprachen den Standardtypen des Wiener kommunalen Wohnbaus. Der Theodor-Körner-Hof, in dem sich das Wohnhochhaus befindet, ist eine Mischform aus Blockrandbebauung und modernem Zeilenbau. Nach Süden hin ist die Anlage geöffnet, wodurch die Bewohner intensiv dem Verkehr ausgesetzt waren. Erst im Jahr 2007 wurden Lärmschutzwände an dieser Stelle errichtet.⁶⁹

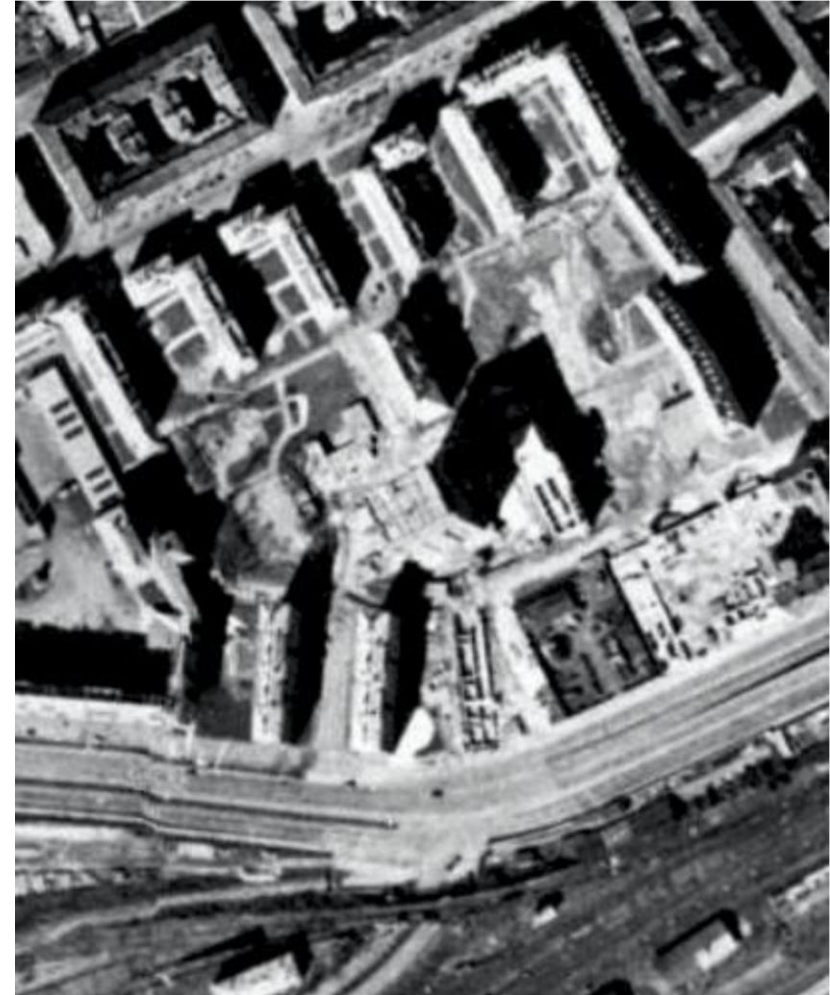
Abbildung 125: Luftbild Theodor-Körner-Hof, (1956).

Von 1951 bis 1955 wurde daher an dieser Stelle der Theodor-Körner-Hof von den Architekten Kurt Schlauss und Ladislaus Hruska errichtet. Dieser besteht aus 9 Baugruppen mit insgesamt 1365 Wohnungen. In der Mitte der Anlage befindet sich zusätzlich ein Hochhaus mit 20 Stockwerken, welches von 1954 bis 1957 errichtet wurde.⁶⁷

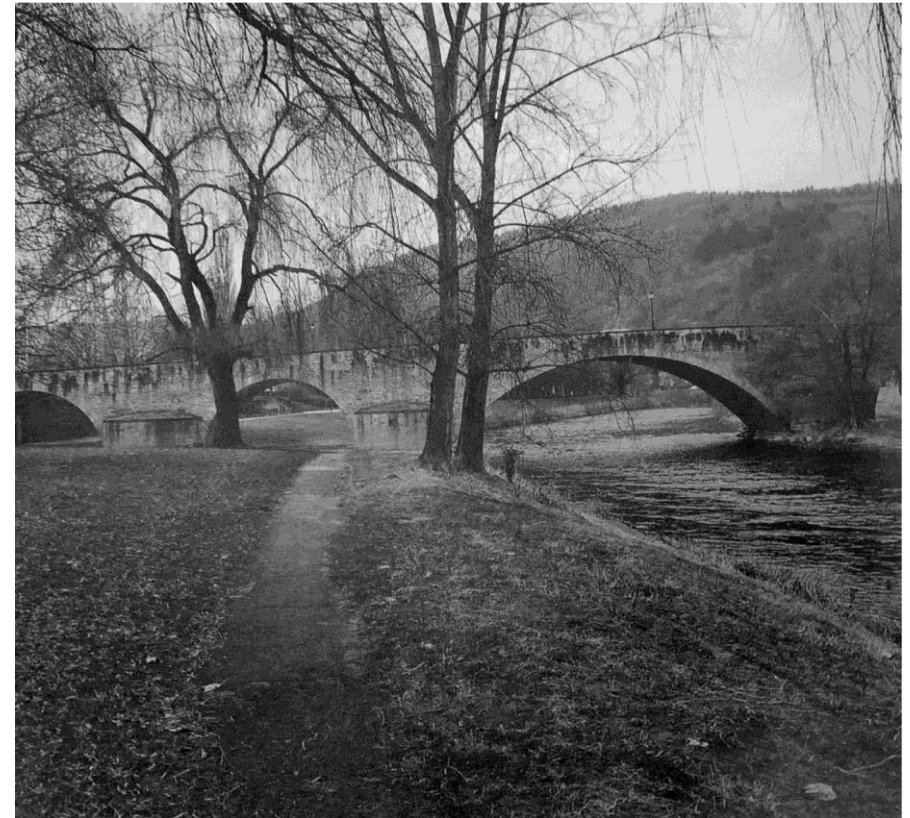
Abbildung 116: Wiederaufgebaute Sauerbrücke.
Quelle: Franz B., Stadtplanung nach 1945. S.66

1950 wurde die Brücke wiederaufgebaut. Allerdings wies die neue Brücke nur noch 4 anstelle der ursprünglich 6 Bögen auf. Davon waren zwei kleinere auf der Seite Echternachs und ein kleiner auf der Seite Echternacherbrücks. Den Fluss überspannt ein grosser Bogen.

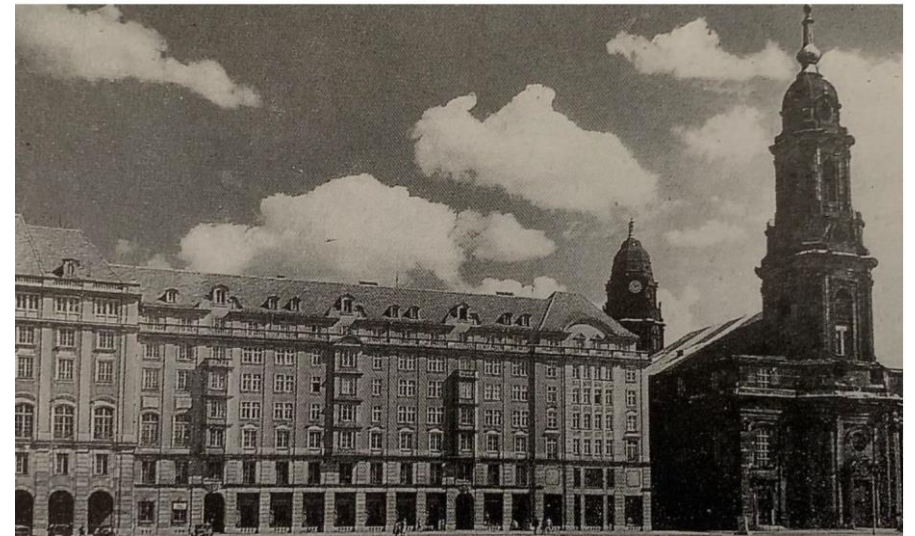
Abbildung 121: Altmarkt Westseite, Johannes Rascher.
Quelle: Beyme K., *Neue Städte aus Ruinen*. S.325

Das Ziel war eine «volksverbindende» Architektur zu schaffen, in Anlehnung an die kulturelle Vergangenheit Dresdens. Diesen Anspruch konnte diese Architektur allerdings nicht wirklich gerecht werden und stellen eher eine ans Peinliche grenzende Erinnerung an den historischen Dresdner Barock dar.

Schlussendlich mussten aus Kostengründen dekorative Elemente eingespart werden und auch das Turmhaus an der Nordseite des Platzes wurde nicht verwirklicht.⁷⁸

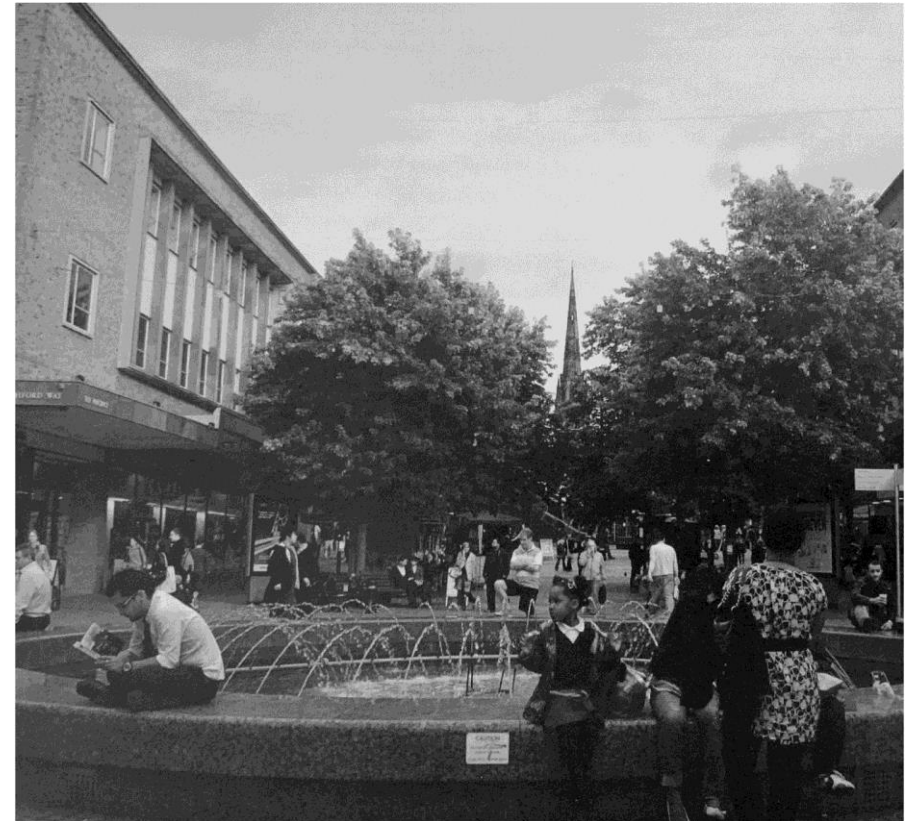
Abbildung 124: Precinct-Kreuzung mit Blick zum Turm der Domruine.
Quelle: Franz B., Stadtplanung nach 1945. S.88

Die Neugestaltung Coventrys galt als Hoffungsprojekt, welches sich schlussendlich als Utopie herausstellte, wie bei so vielen ähnlichen Projekten in Europa. Trotzdem wurde das Projekt von Fachleuten grösstenteils gelobt und auch in der Bevölkerung wurde das Projekt begrüsst. Kritische Stimmen waren allerdings auch vorhanden. So kritisierte die «Coventry Society of Architects» das Vergraben der Individualität unter Stahl und Beton.⁸¹
